**КАЗАНСКИЙ СОБОР
В ПЕТЕРБУРГЕ**
каменный декор и его реставрация
1801—2012

А. Г. Булах

В издании дан обзор приёмов использования А. Н. Ворониным художественных свойств природного камня в архитектурном декоре Казанского собора в Петербурге — гранитов, мраморов, кварцита, сланца, известкового туфа, яшм. Описаны места добычи и история применения камня в годы строительства собора, последующие реставрации и реставрации камня.

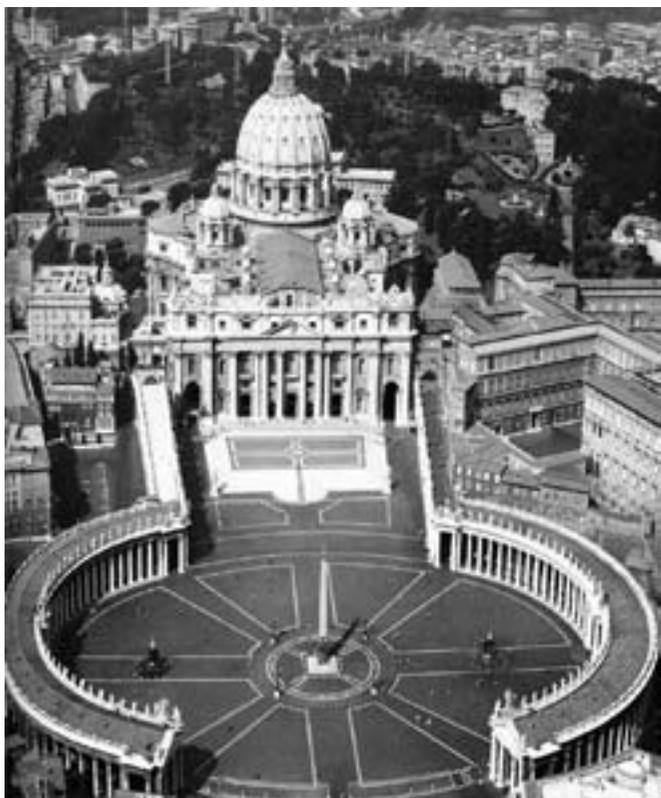
а)

Рис. 2. Рим. Травертин в художественном оформлении Фонтана Рек. Хорошо видна природная пористость камня. Фото А.Г. Булаха. 2012 г.

Материалом в облицовке стен собора св. Петра и в элементах его колоннады является традиционный для Рима камень травертин. Порталы церквей, палаццо, простых жилых домов, скульптурные композиции фонтанов, художественное оформление мостов выполнены в Риме в травертине (рис. 2, 3). Он добыт в громадных карьерах вблизи города Тиволи, в 20 км к востоку от Рима. Здесь же древними римлянами добывался камень для облицовки стен Колизея, триумфальных ворот, терм.

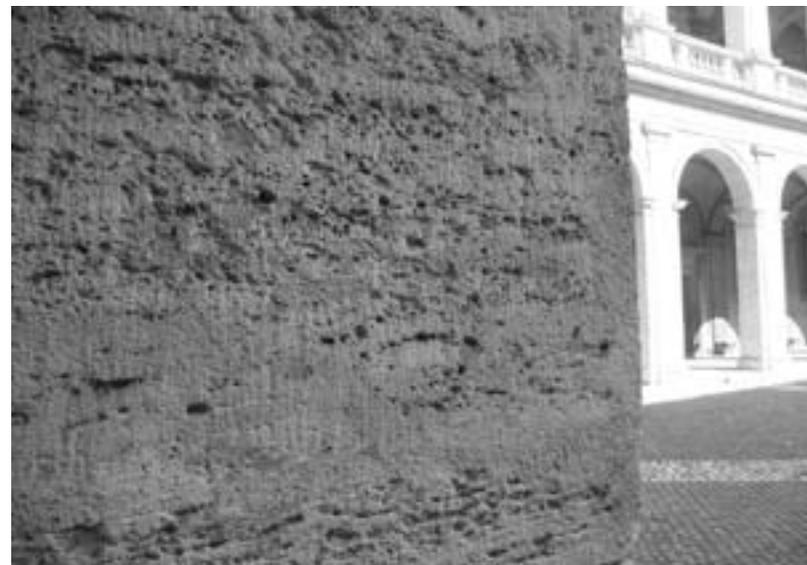
Рис. 3. Рим. Травертиновый пилон в церковном дворе. Видны слоистость и природная пористость камня. Фото А. Г. Булаха. 2012 г.

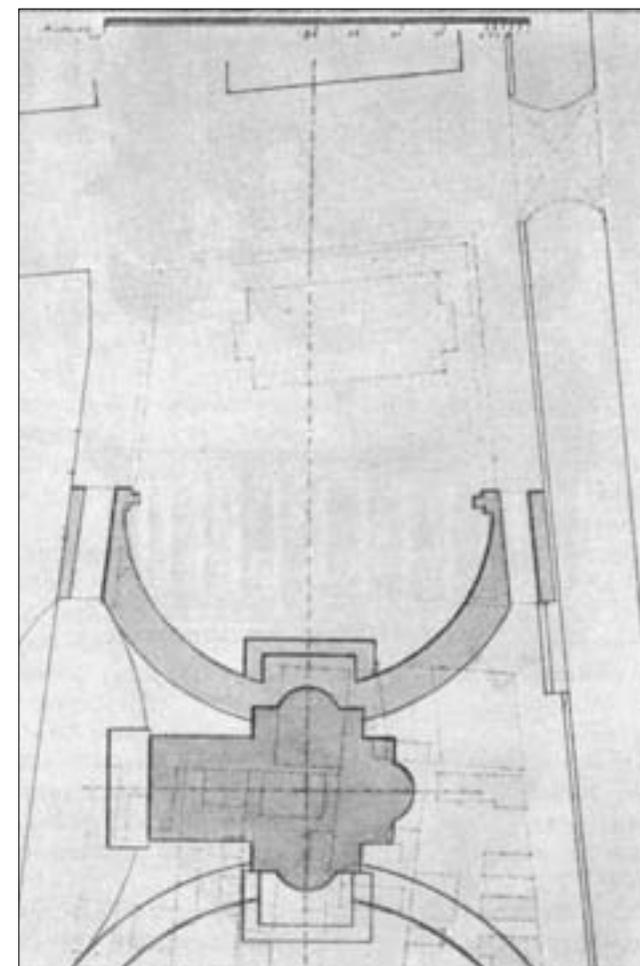
Рис. 7. План Казанского собора, колоннад и окружающей территории, по А. Н. Воронихину (Соколов, 1958)

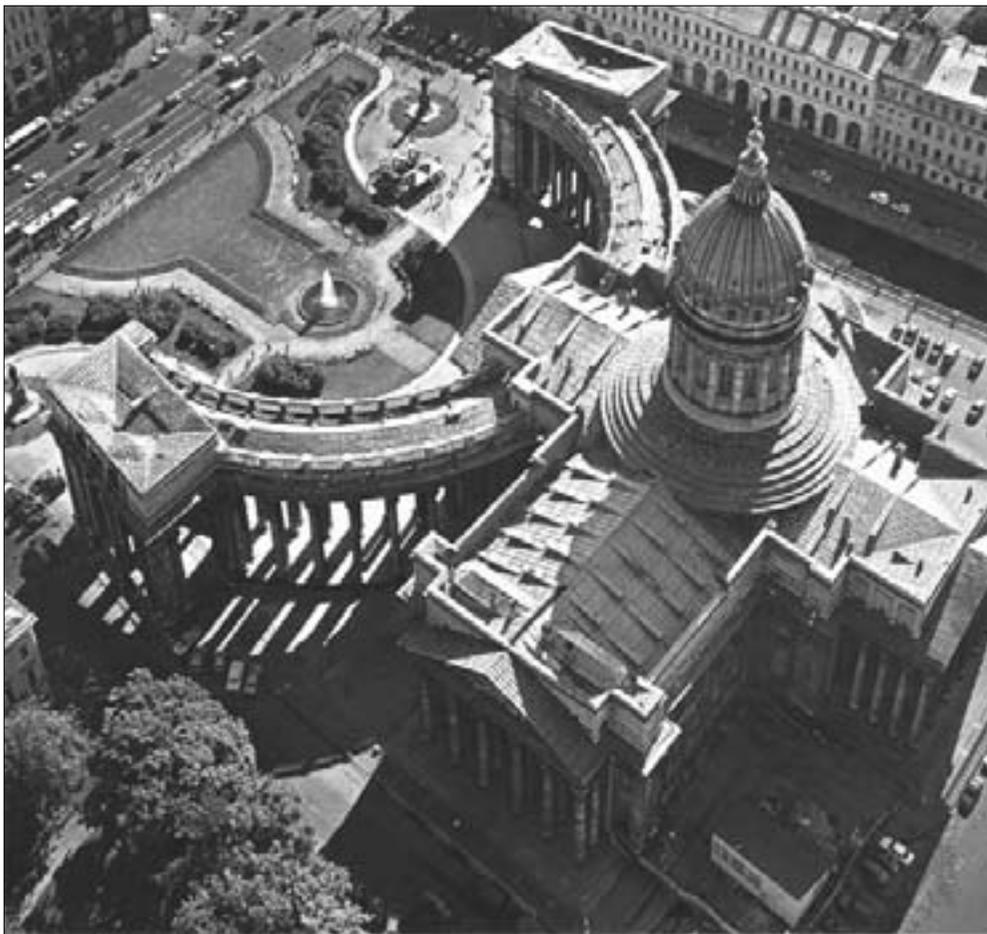
Рис. 8. Казанский собор в Петербурге. Вид в необычном ракурсе даёт возможность оценить пропорции здания и дуговых колоннад, устройство крыш и их парапетов, барабана и купола собора

В плане собор представляет собой четырехконечный удлиненный крест² с апсидой, тремя портиками и распахнутой в сторону Невского проспекта дугообразной колоннадой (рис. 8). Главная ось собора, Восток–Запад, ориентирована почти параллельно Невскому проспекту, т. е. западный парадный вход в храм находится со стороны Казанской улицы. В натуре внутреннее пространство состоит из трёх объёмов — главного храмового зала (он разделён рядами колонн на три нефа), алтарной части собора и поперечного нефа (трансепта). В трансепте выделяют два придела, каждый со своим алтарём и иконостасом — северный, в сторону Невского проспекта, и южный.

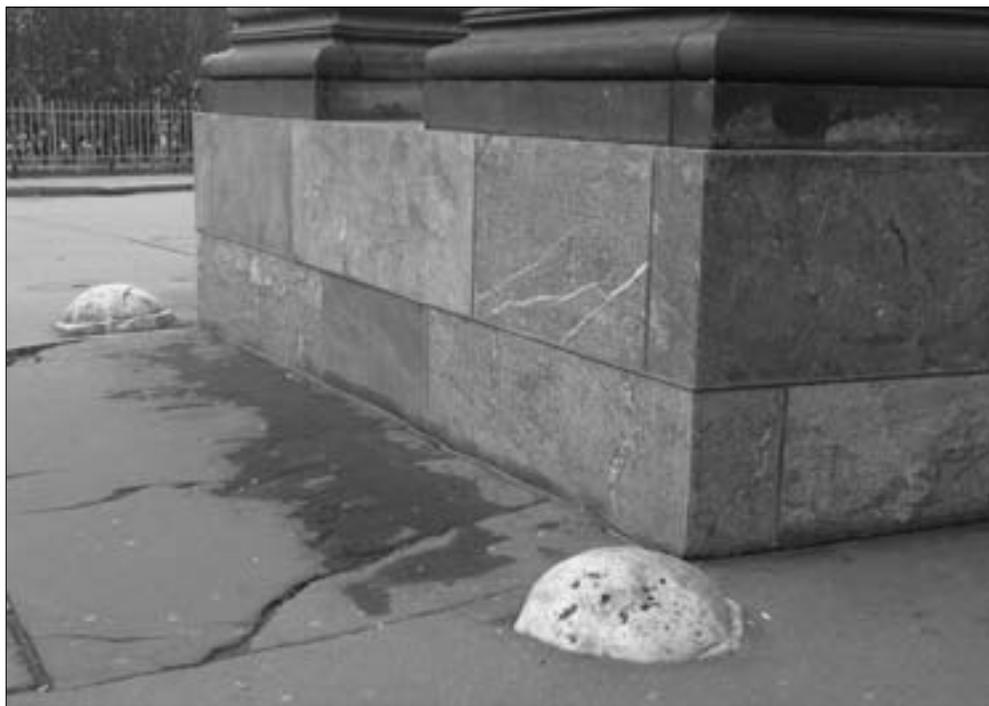
Рис. 9. Головки мраморных тумб едва проглядывают из-под асфальта.
Фото А. Г. Булаха. 2010 г.

Уровень площади у собора был в 1801 году ниже, чем в 1911-м (Аплаксин, 1911). Археологические раскопки 2001 года показали, что культурный слой вырос ещё на 0,6 м (Плоткин, 2003). Главы белёсо-розовых мраморных тумб чуть выступают из-под асфальта по сторонам боковых проездов колоннады (рис. 9). В археологических шурфах было видно, что они уходят на глубину. Значит, зрительно собор воспринимался раньше по-иному.

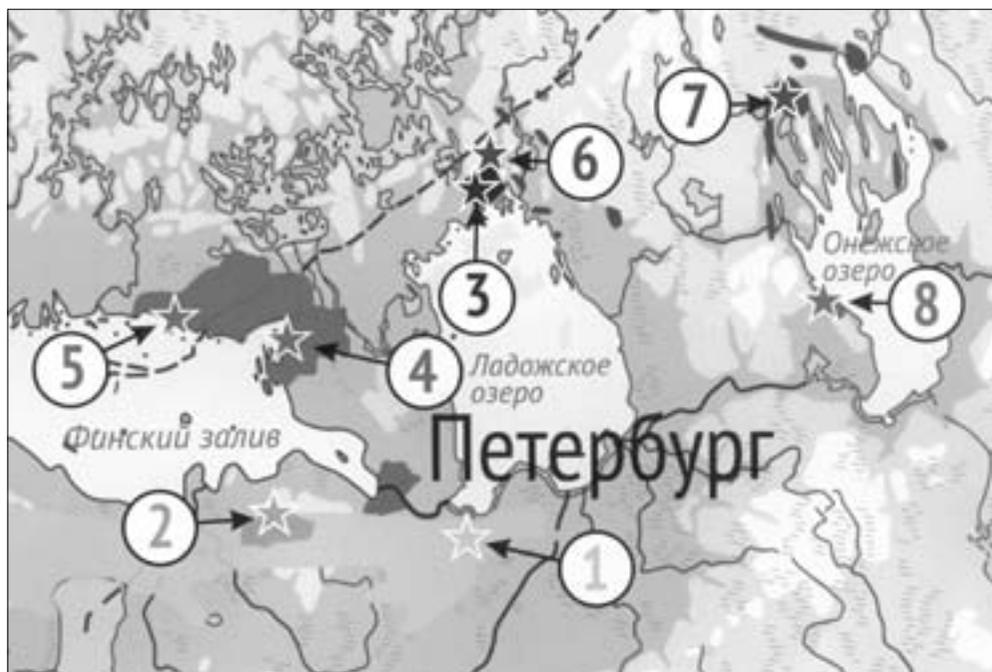
Рис. 10. Места добычи цветного строительного камня для Казанского собора:
 1 – тосненская и путиловская известняковая плита,
 2 – пудостский известковый туф,
 3 – сердобольский гранит,
 4 – гранит рапакиви (Монрепо),
 5 – Фридрихсгамская гранитная ломка,
 6 – рускеальский мрамор,
 7 – тивдийский мрамор, сланец
 8 – шокшинский кварцит.
 Составил Г. Попов (2012) с использованием материалов З.С. Зискинда (1989).
 Географическое положение точек указано ориентировочно

Камни, использованные для строительства, а также для внешней и внутренней отделки Казанского собора, были действительно добыты исключительно в пределах Российской империи (рис. 10). Это известняковая плита с берегов Тосны и из-под Путилова, пудостский камень из-под Гатчины, мраморизованный ревельский известняк из Эстляндии, тивдийский мрамор из Олонецкой губернии, рускеальский и ювенский мраморы из окрестностей Сортавалы из Великого княжества Финляндского, сердобольский гранит оттуда же. Розовый гранит доставлялся из Выборгской губернии Великого княжества Финляндского (рис. 11). Заметим, что Эстляндия и Великое княжество Финляндское были частью Российской империи, т. е. был использован только отечественный цветной камень. Здесь приведу цитату из письма финского геолога мне: «В своих книгах вы неверно пишете, что Петербург построен из финского гранита. Финляндия была частью России. Это русский камень». Из редких отечественных цветных камней были использованы малиновый кварцит и чёрный сланец с Онежского озера, а позднее, при реконструкции иконостаса, — рисунчатая зеленоватая яшма с Алтая.

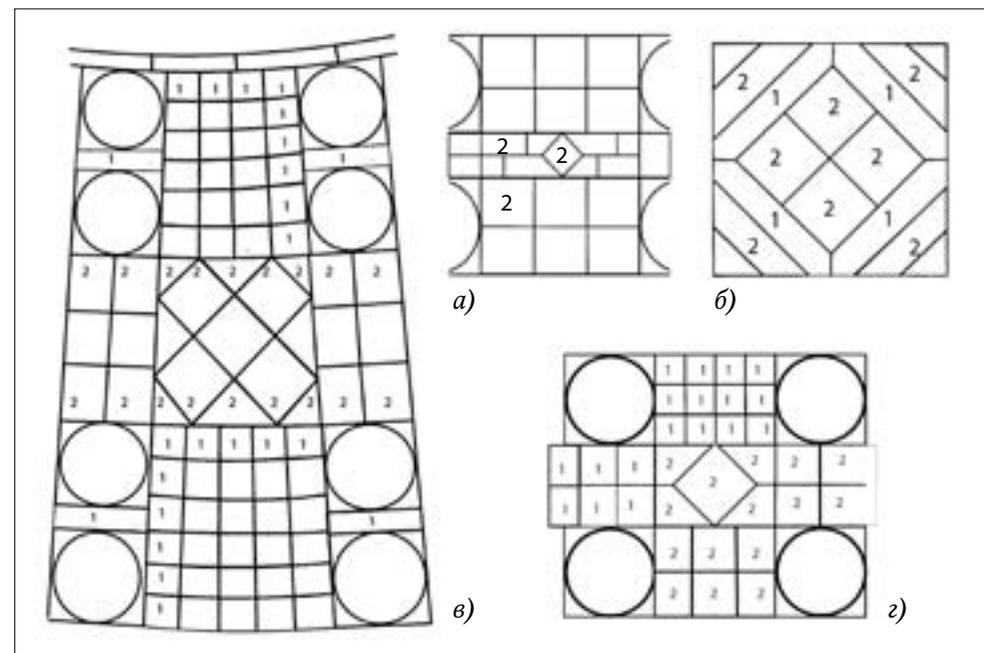
Рис. 12. Картограммы гранитного пола в портиках и колоннадах:
а) — западный портик, б, г) — северный портик, в) — западная колоннада.
Полы набраны из плит розового (1) и серо-черного (2) гранита.
Материалы А. Г. Булаха

Полы северного портика покрыты плитами из розового гранита, собранными в простой рисунок (см. рис. 12, г). В местах, где портик примыкает

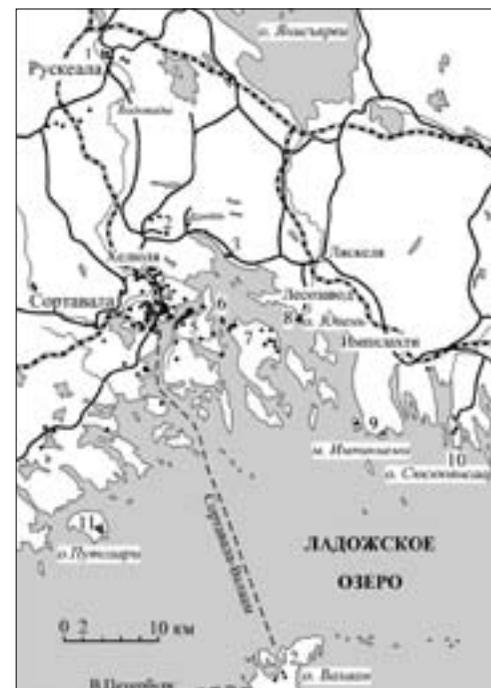
Рис. 13. Места разработок камня в районе города Сортавалы (Булах и др., 2002): 1 — мрамор рускеальский; 2–7, 9 — гранит сердобольский; 8 — мрамор ювенский; 10 — гранит валаамский; 11 — гранит монастырский; 12 — диабаз

Гранит доставлялся водным путём из окрестностей города Сортавалы (Сердоболя) на северном берегу Ладожского озера. Этот район вообще богат декоративным строительным камнем (рис. 13). Приведём любопытную цитату из сочинения профессора Санкт-Петербургского императорского университета Якима Зембницкого об употреблении гранита в Санкт-Петербурге (1834, с. 6–7): «...Один из них известен под именем Сердобольского камня, вероятно от того, что первый раз стали добывать его для употребления из Горного кряжа, лежащего между Якимварами и Сердоболем. Сей Гранит, цветом темносерый, имеет сложение мелкозернистое; он обыкновенно пропитан слоями белого Полевого шпата и от полирования принимает светлый лоск; иногда заключаются в нём зёрна и кристаллы Венисы, кои на полированной поверхности его производят отблески красного цвета, свойственного Венисе. Он употребляется на строение, памятники, украшения; в некоторых общественных зданиях и частных домах фундаменты состоят из Сердобольского камня; встречаются также, но очень редко, всходы и лестницы из серого камня. На кладбищах есть памятники, или только некоторые части их, но иссечённые из Сердобольского камня. Здесь мрачный цвет сего камня, означая душевное прискорбие о потере родственников и друзей, побуждает нас к благоговейнейшему размышлению о будущей нескончаемой жизни в горних селениях вечного блаженства».

По данным М. С. Зискинда (1989), в районе Сортавалы имеются и могли бы быть частично или полностью оживлены несколько месторождений сердобольского гранита — на островах Риеккалансари и Тулолансари, на полуострове Импииниеми (см. рис. 13). Старинные карьеры кратко описаны в книгах А. Г. Булаха и соавторов (2002, 2004), более подробно — в книге И. В. Борисова (2009). По представлениям И. В. Борисова, камень для Казанского собора поставлялся из большого карьера в глубине острова Тулолансари. При возможных в будущем реставрационных заменах плит сердобольского гранита надо понимать собирательный смысл этого единственного торгового наименования различающегося по окраске, структуре, составу камня.

Рускеальский мрамор. Этот мрамор поставлялся из разработок у села Рускеала к северу от приладожского города Сортавалы (см. рис. 13). К ним легко попасть по прекрасной международной автомобильной трассе. Камень добывался ещё шведами открытым способом. Первые поступления в Петербург относятся к середине XVIII века.

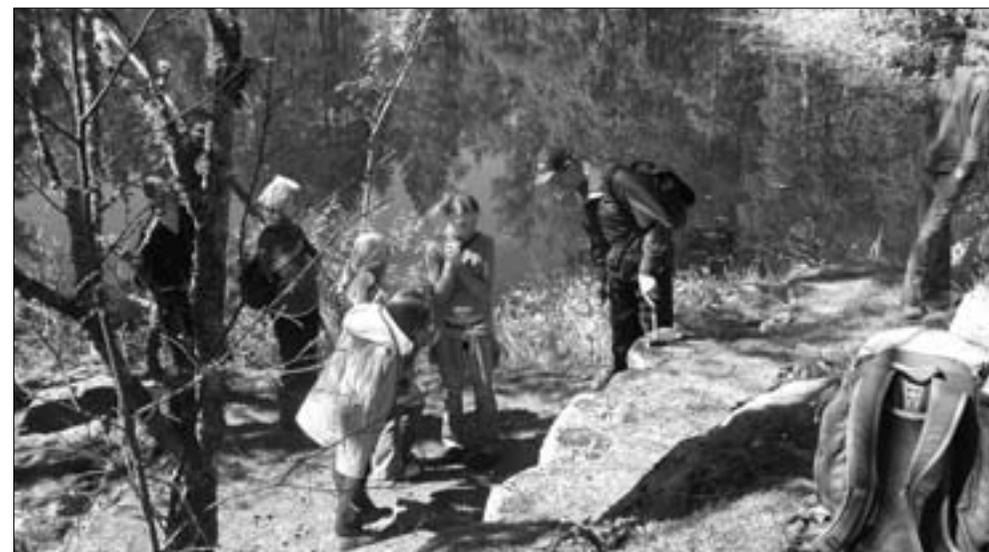
Рис. 14. Студенты-реставраторы Санкт-Петербургского государственного университета у старого, теперь заполнившегося водой, карьера сердобольского гранита на острове Тулолансари. Фото А.Г. Булаха. 2005 г.

Примеры использования гранита из-под Сердоболя (Сортавалы) приведены Я.Г. Зембницким (1834), В.Г. Пудовкиным (1985), А.Г. Булахом и Н.Б. Абакумовой (1987, 1993), М.С. Зискиндром (1989), В.В. Гавриленко (2007). Сохранились карьеры (рис. 14).

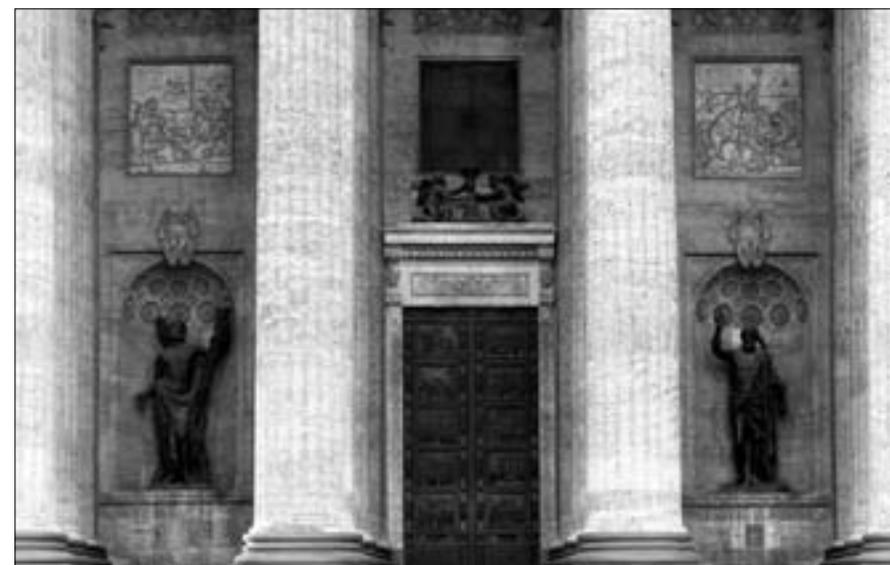
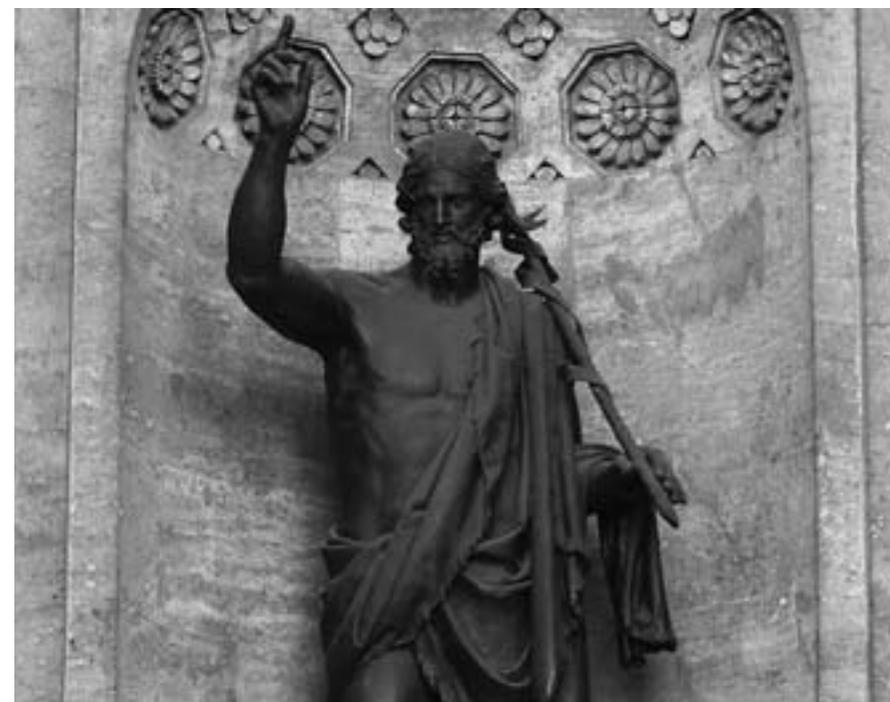
Рис. 15. а), б) по всему фасаду и во всех колоннах природная полосчатость (слоистость) камня ориентирована горизонтально.
Ресурс Интернета (фото В. Дюкова)

Простой рисунок горизонтальной или чуть наклонной слоистости просматривается по всей поверхности стен (рис. 15, 16), аттиков, барабана собора. А во фризах камень развёрнут так, чтобы слоистость в соседних блоках лучами расходилась бы вверх (рис. 17). Таким приёмом Воронихин искусно демонстрирует нерукотворность использованного в облицовке материала, выбранного и применённого архитектором по желанию императора. Точно так же рисунок камня «бежит» по всем фасадам и поверхности колонн собора св. Петра в Риме, демонстрируя его естественное происхождение.

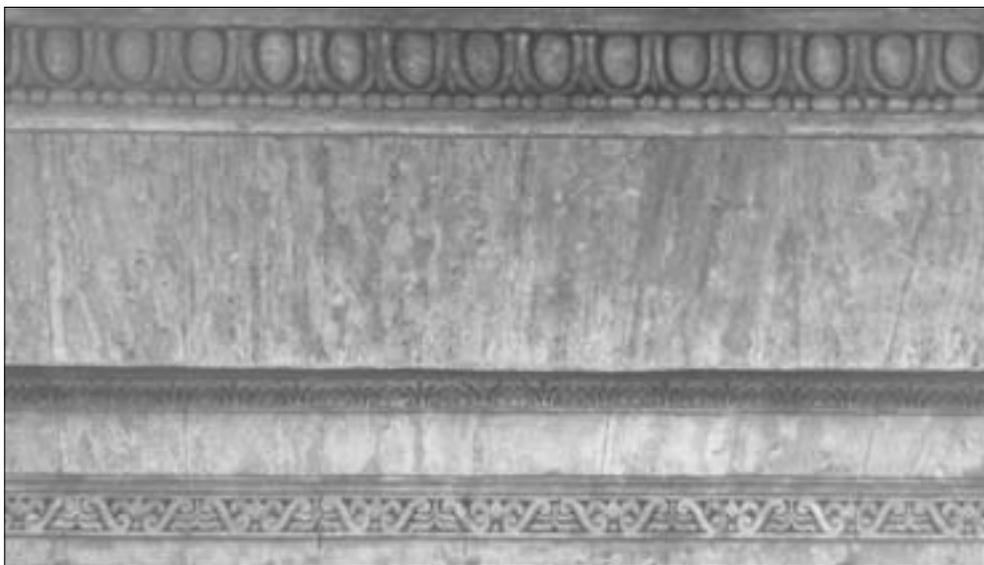
Рис. 17. Во фризе плиты пудостского камня развёрнуты так, что естественная слоистость камня почти вертикальна и зеркально отражается в соседних плитах. Фото А. Г. Булаха. 2010 г.

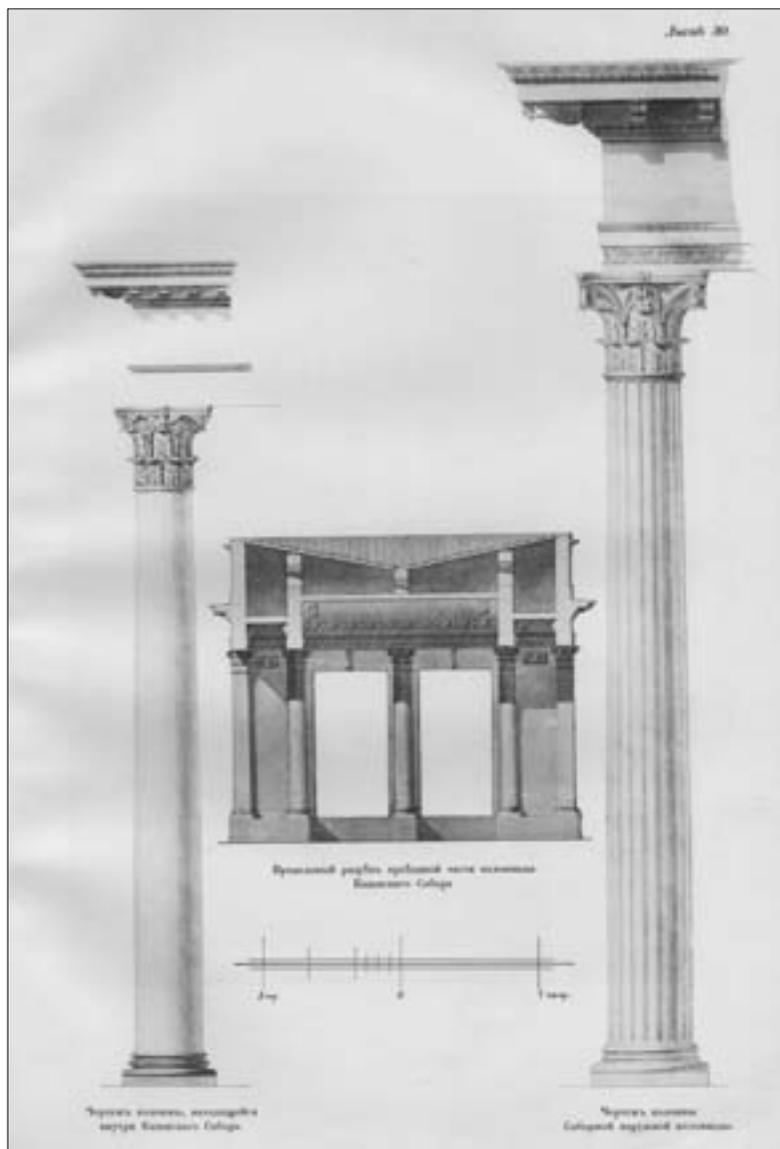
Рис. 18. Внешние (известняковые) — справа и внутренние (гранитные) — слева колонны Казанского собора (Аплаксин, 1911)

Колонны Казанского собора собраны из блоков, по 16 штук в колонне. По высоте они соразмерны с блоками в облицовке стен — их высота колеблется, по нашим замерам, от 56 до 61 см. Полосчатость камня ориентирована горизонтально (рис. 19; цв. илл. 1). М.И. Коляда указывает (2010, с. 82), что «все блоки фустов колонн имеют между собой свинцовые прокладки, что достаточно хорошо просматривается в натуре». Капители колонн цельные, высечены из пудостского камня, потом установлены на верхние блоки фуста колонн. Нижний блок в фусте каждой колонны плавно расширяется, образуя по всему периметру выкружку для стока дождевой влаги, выкружка срезана по краю колонны невысоким вертикальным пояском. Получается своеобразная пята (можно сказать, круглый плинт) колонны. Базы колонн, как уже сказано выше, сборные. Они взяты в чугун, стыки герметизированы свинцом.

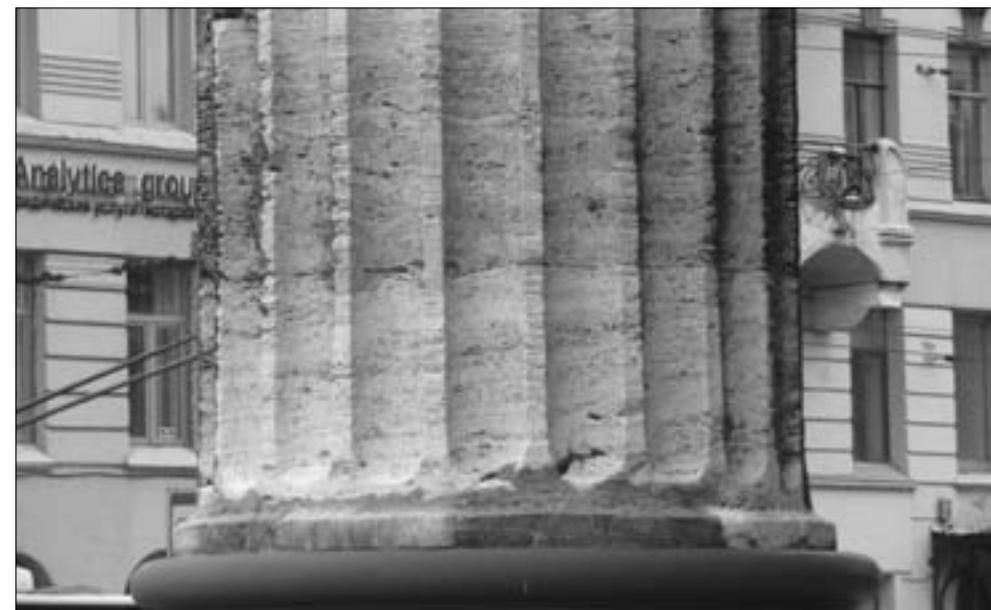
Рис. 19. Во всех блоках пудостского камня по всей высоте колонн слоистость ориентирована горизонтально (отмытая дождём колонна в юго-восточной части южного портика собора). Фото А.Г. Булаха. 9 сентября 2011 г.

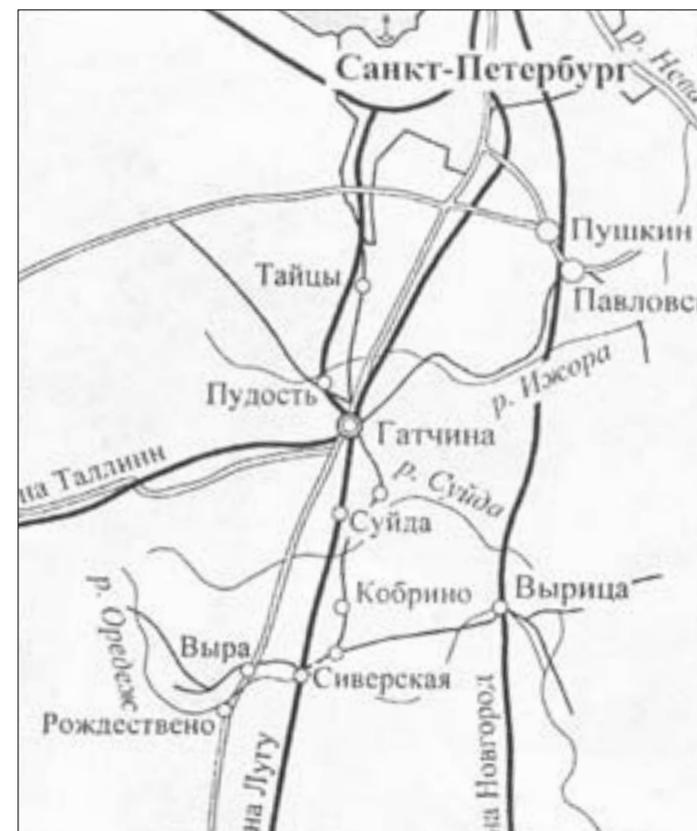
Рис. 20. Географическое положение Пудости (Булах и др., 2002)

Месторождение пудостского камня расположено вблизи Гатчины, на северо-запад от неё (рис. 20). Оно находится в долине реки Ижоры. На топографической карте 1860 года (рис. 21) здесь указаны деревни Пудость в 27 дворов, Пудость Репузева тоже в 27 дворов, Сюбякюля (18 дворов), Малая Пудость (Миллюкюля) и места расположения плитных ломок, ям, известковой печи и известкового завода.

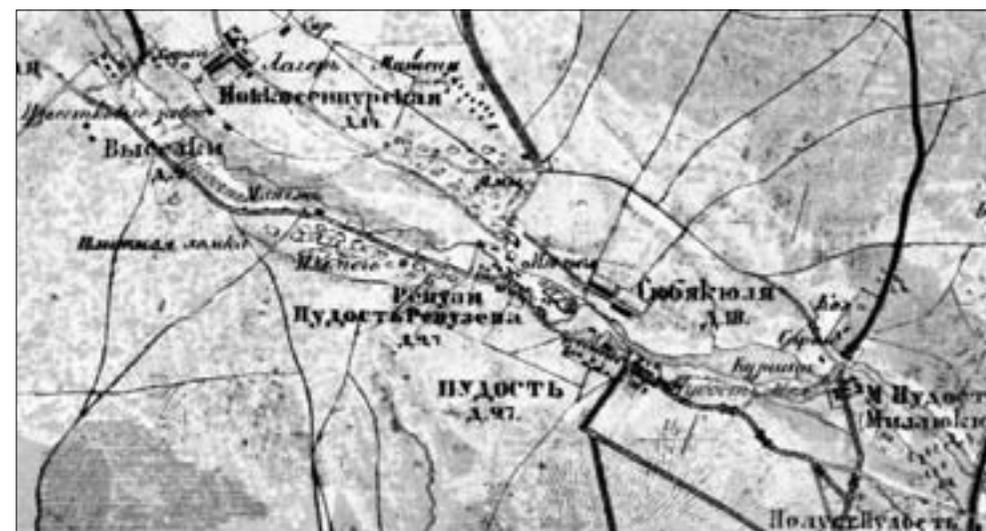
Рис. 21. Окрестности села Пудость в 1860-е годы. Ресурс Интернета

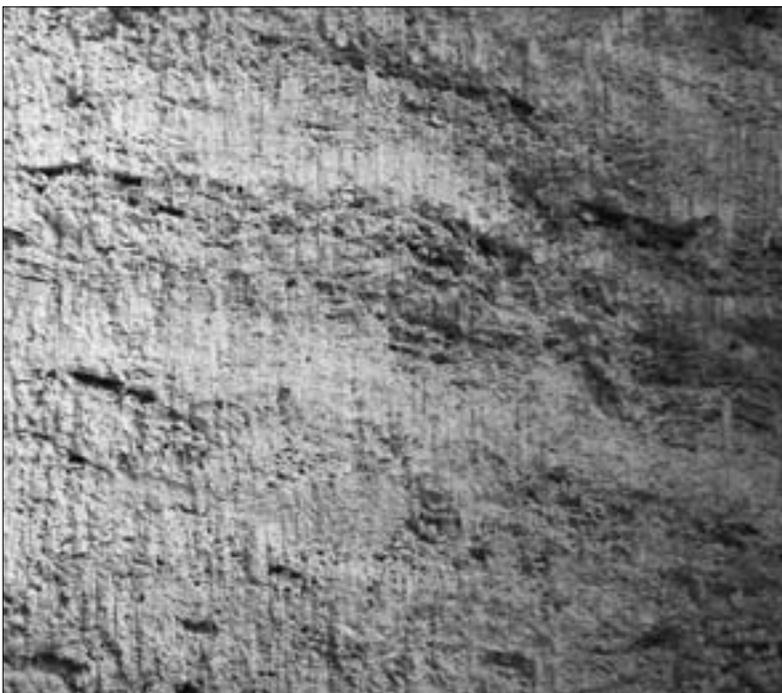
Рис. 22. Природное пористое строение пудостского камня (отмытая дождём поверхность пилястра у западного входа в служебные помещения Казанского собора). Фото А. Г. Булаха. 9 сентября 2011 г.

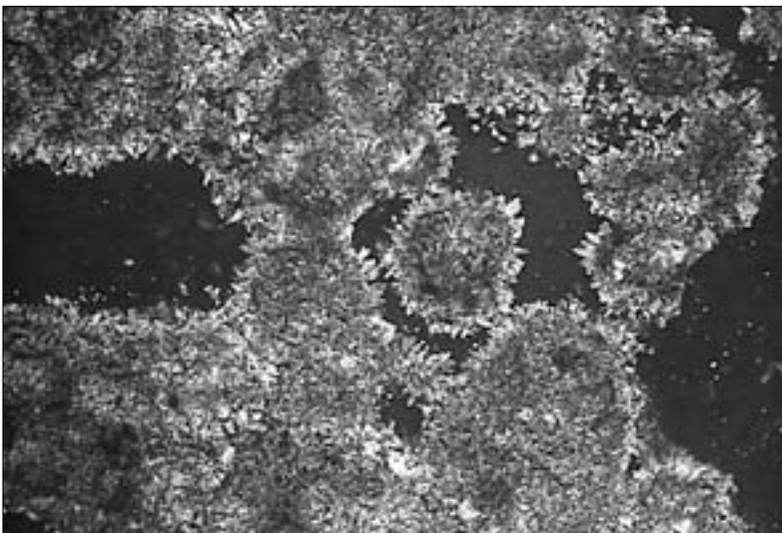
Рис. 23. Пудостский камень сложен зернистым агрегатом кальцита, стенки пустот покрыты его кристалликами. Вид в шлифе под микроскопом. Длина поля зрения — 4 мм. Образец взят из колонны. Материалы А. Г. Булаха

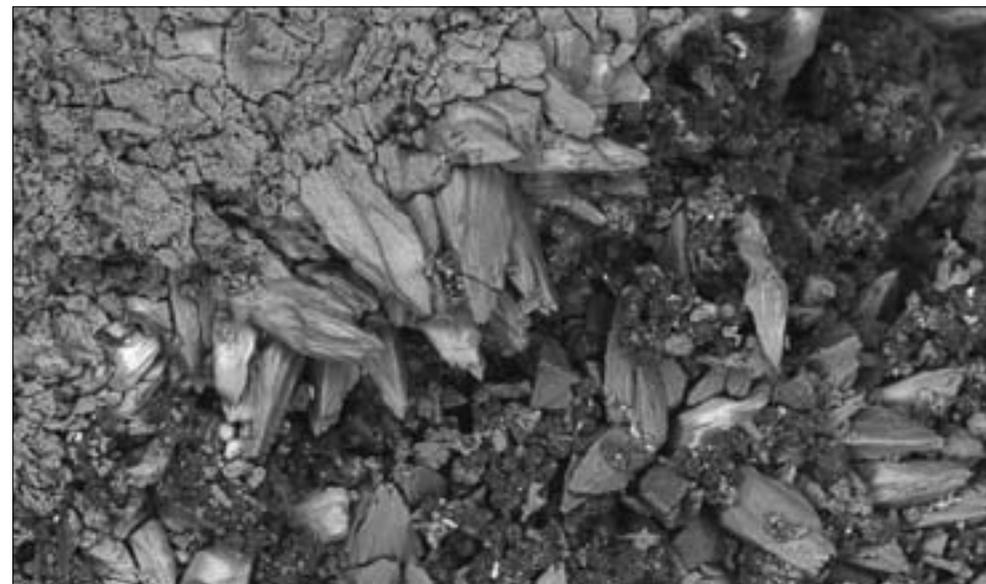
Рис. 24. Кристаллы кальцита на стенках пор в пудостском камне. Изображение в электронном микроскопе. Образец взят из колонны. Материалы А. Г. Булаха

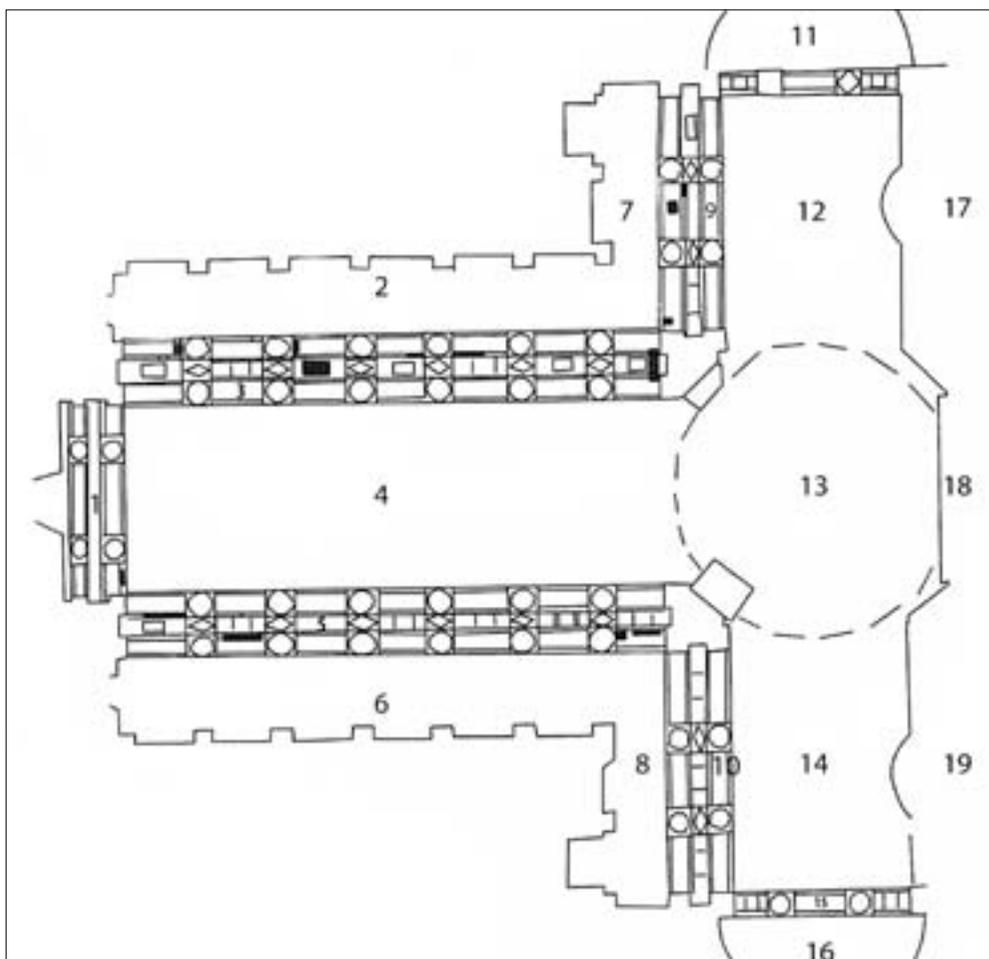
Рис. 26. План собора с разметкой мозаичных полов разного рисунка: чёрное — утраты первичного материала. Материалы А. Г. Булаха

На полированных плитах пола хорошо видно, что у пород разная твёрдость, и, соответственно, различна их истираемость. Наиболее выпуклыми являются плиты из шокшинского кварцита как самого твёрдого камня, а мраморы, как сравнительно более мягкие породы, больше износились и как бы вдавлены вглубь. Явных утрат немного. Их места указаны на рис. 26.

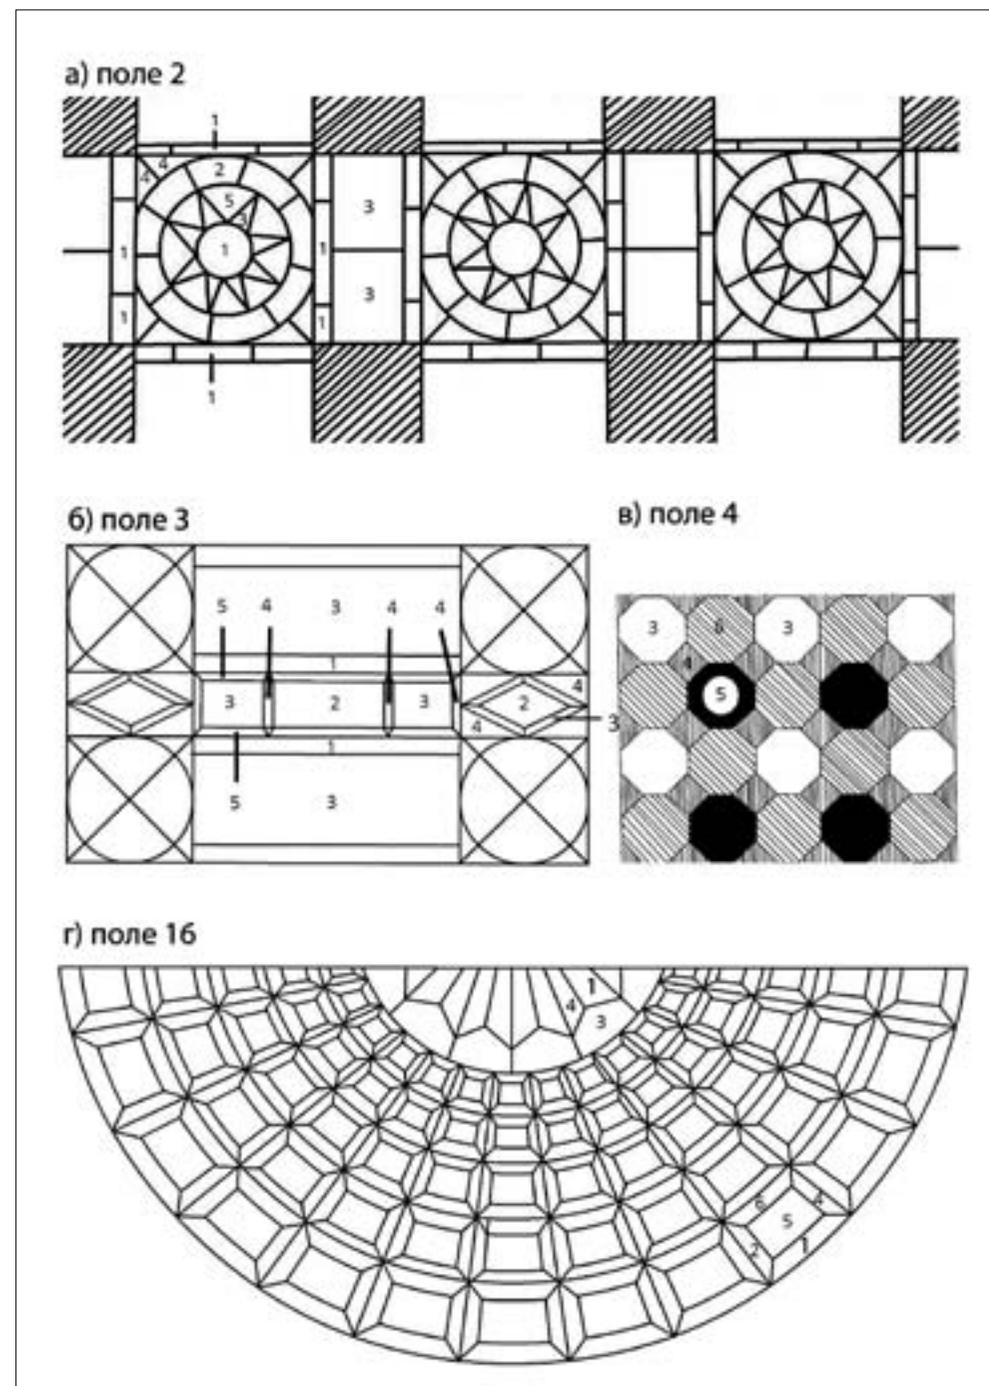
Рис. 27. Картограммы пола: 1, 2 — тивдийский мрамор, 3, 4 — рускеальский мрамор, 5 — аспидный сланец, 6 — шокшинский кварцит. Материалы А. Г. Булаха

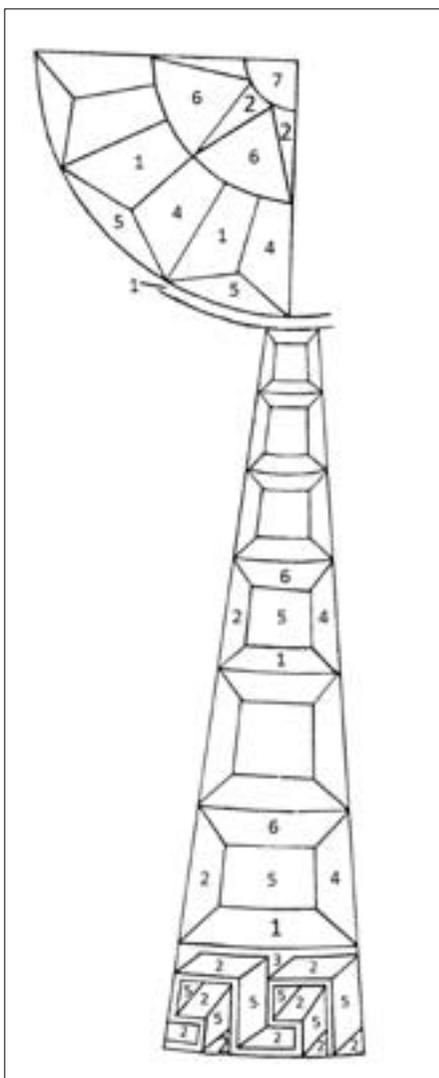
Рис. 28. Картограмма пола под куполом собора: 1, 2 — тивдийский мрамор, 3, 4 — рускеальский мрамор, 5 — аспидный сланец, 6 — шокшинский кварцит, 7 — гранит. Материалы А. Г. Булаха. 2011 г.

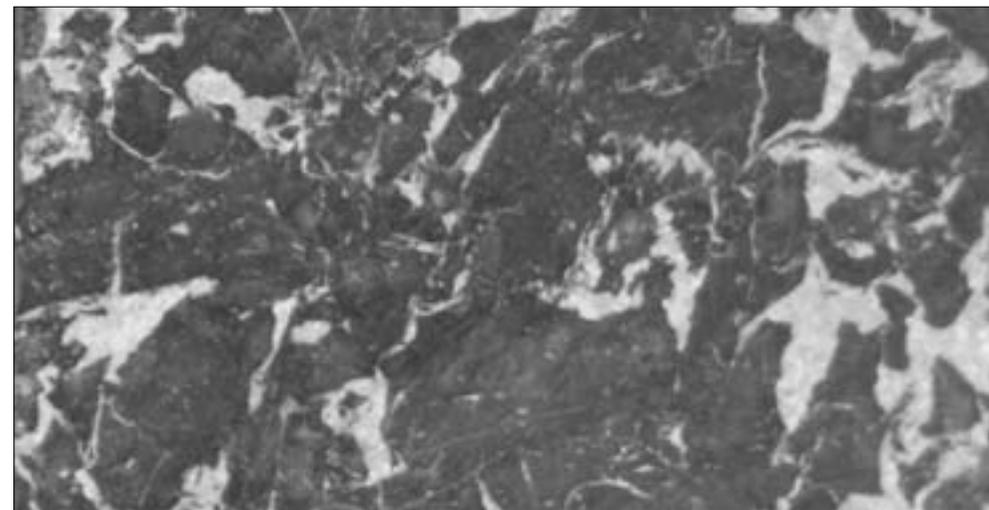
Рис. 29. Необычный для Рускеальского месторождения бело-чёрный пятнистый мрамор. Плиты в полу северного трансепта собора. Фото А. Г. Булаха. 2012 г.

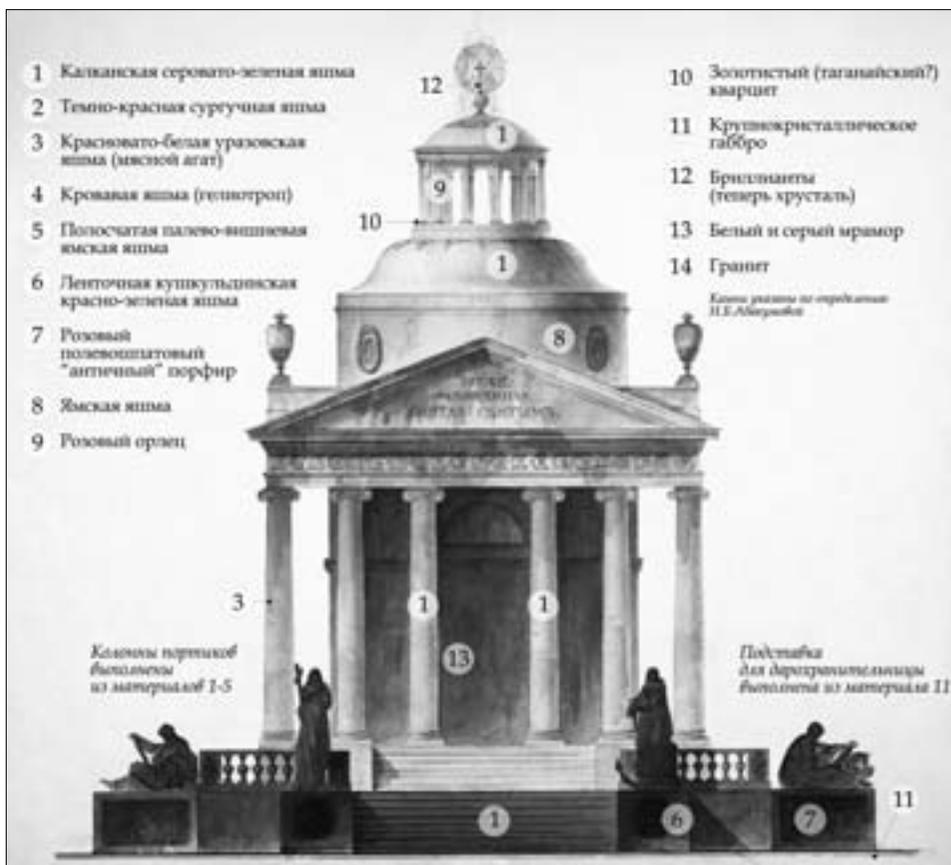
Рис. 30. Дарохранительница Казанского собора, рис. А. Н. Воронихина. Разметка камней дана по Н. Б. Абакумовой (Булах, Абакумова, 1993)

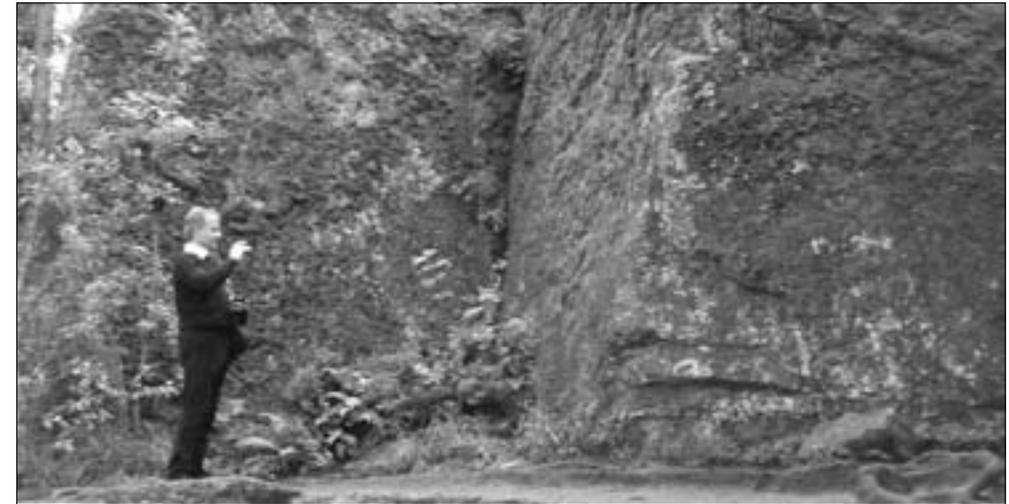
Рис. 35. Парк Монрепо. Скалы гранита нарезаны природой на громадные монолиты. Фото А.Г. Булаха. 3 сентября 2012 г.

Всегда указывается, что монолиты гранита для Казанского собора были добыты в 1804 году в карьере «Саанлахти» в западной части морского острова Монрепо в черте нынешнего Выборга (рис. 34). Гранит слагает береговые скалы, холмы, бараньи лбы (рис. 35). Так же он распространён на берегах Финского залива, в районе города Фридрихсгама (Хамина), Котка и на близлежащих островах.

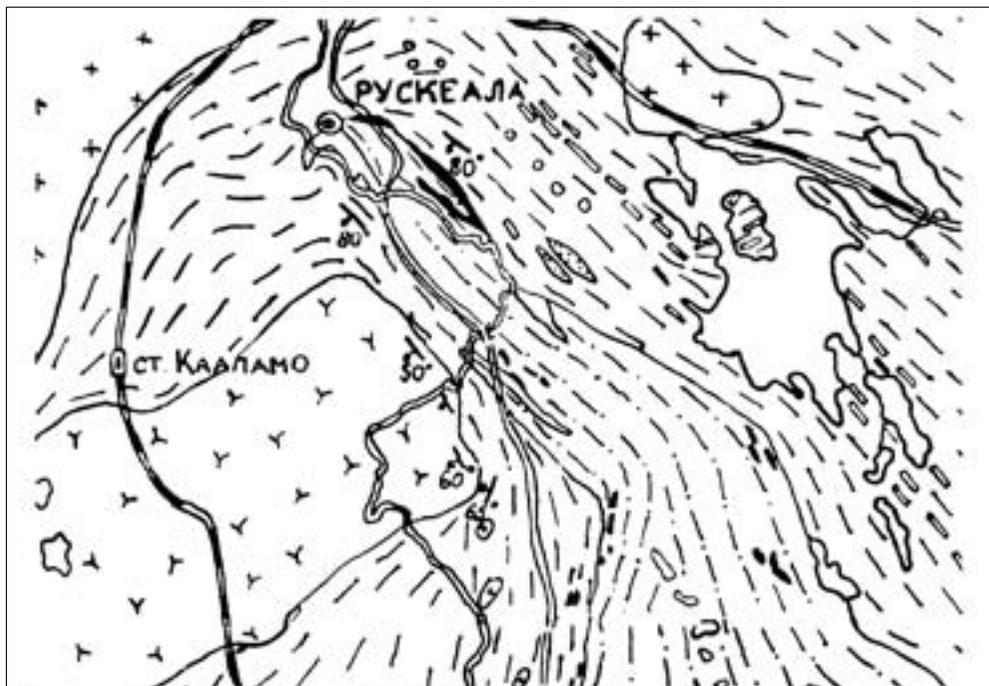
Рис. 37. Распространение мраморов среди других горных пород в окрестностях Сортавалы. Абрисная схема В. И. Кицула. 1972 г.

На геологической схеме (рис. 37) показано, как встречается мрамор в окрестностях города Сортавалы. Он залегает среди разных сланцев, гнейсов и других горных пород в виде нескольких мощных протяжённых пластов (они выделены на карте *чёрным*). Мрамор состоит из кальцита $\text{Ca}(\text{CO}_3)$ и примесных минералов — кварца и разных силикатов (диопсида, тремолита, серпентина). Кварц повышает твёрдость породы, силикаты дают ему пятна и полосы зелёного и жёлтого цвета. Серые прокрасы и полосы обусловлены тонкодисперсным графитом, ржаво-жёлтые пятна (их исключительно мало) — гидроокислами железа (природной ржавчиной).

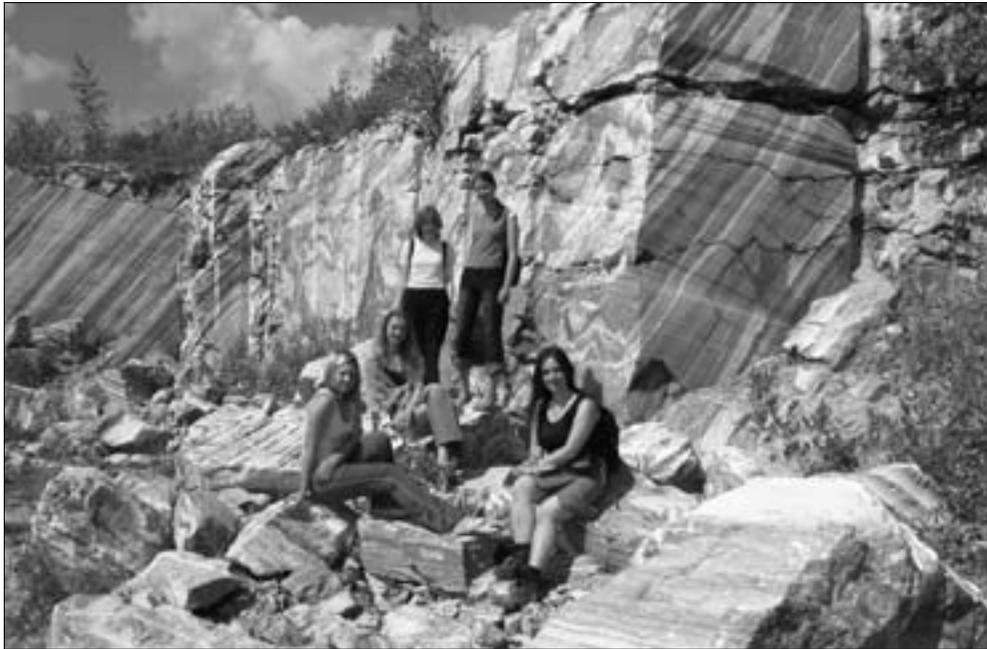
Рис. 38. Рускеальское месторождение мрамора. Современный «Итальянский» карьер. Здесь добывался чёрно-белый полосатый мрамор ювенского типа для метро и реставрации колонн в портике дома Мятлевых. Фото А. Г. Булаха. 2005 г.

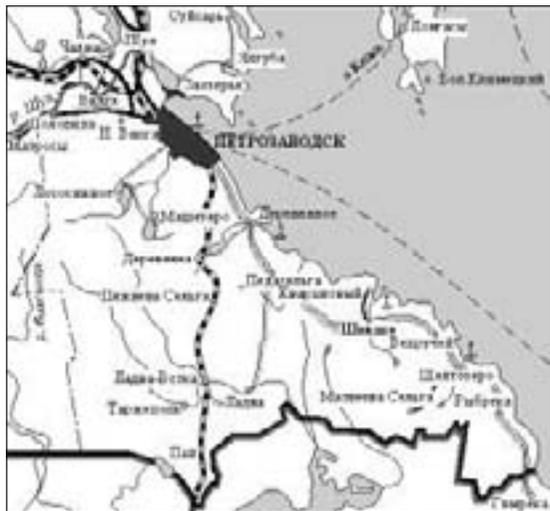
Рис. 41. Географическое положение месторождения шокшинского кварцита (Булах и др., 2002)

Шокшинский кварцит. Месторождение расположено у берега Онежского озера, к югу от Петрозаводска, у села Шокша (рис. 41). Кварцит по сути своей есть метаморфизованный (преобразованный) кварцевый песок, уплотнённый и перекристаллизованный за счёт высоких геологических давлений, которым он подвергался в земной коре. Он сохраняет от песчаника слоистое сложение, а особенный малиновый тёмно-красный цвет ему придаёт тонкодиспергированная примесь ультрамикроскопического гематита. Кварцит хорошо полируется. Он твёрд и прочен. Известен под названием шокшинский порфир (или шоханский порфир) как материал, несколько похожий на античный порфир из Египта.

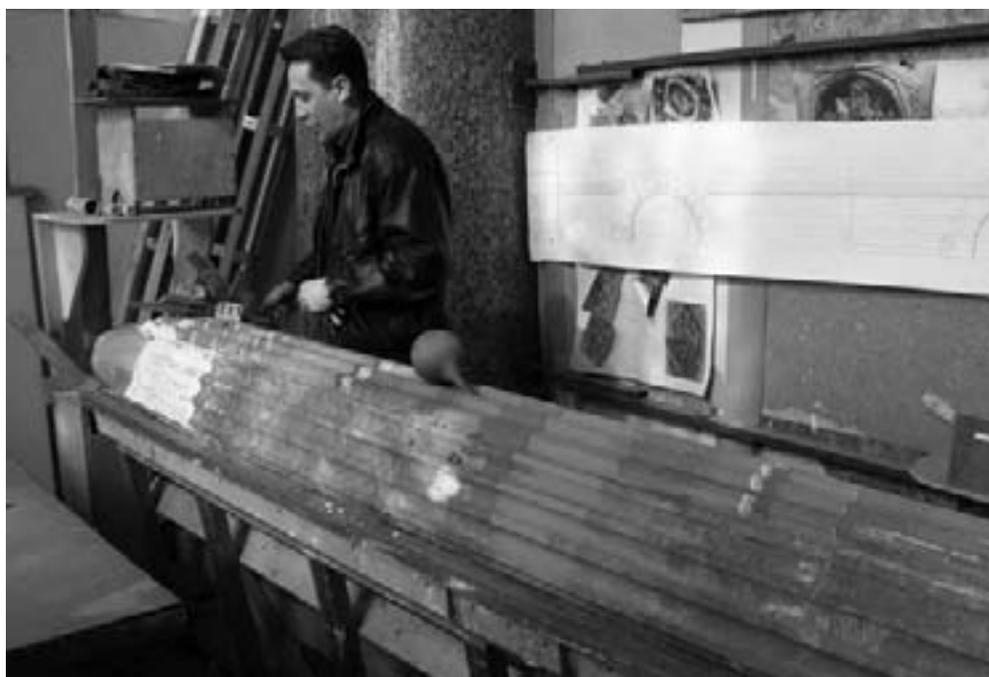
Рис. 42. Момент работы над новой колонной главного иконостаса. Видны металлическая труба, слой стюка, раскраска и груша-распылитель пигментов.
Фото А. Г. Булаха. 2004 г.

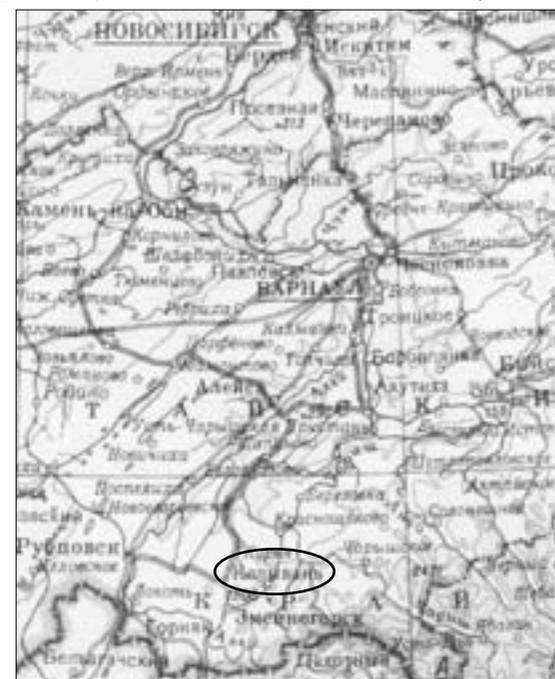
Рис. 43. Колыванское месторождение ревневской яшмы находится на Алтае

Ревнёвская яшма добывалась на Алтае, обрабатывалась на Колыванской шлифовальной фабрике (рис. 43). Она имеет серовато-зелёную общую окраску, но разный рисунок. Выделяют три разновидности этой яшмы — параллельно-полосчатую, волнисто-полосчатую и сложного рисунка, так называемую парчовую (Ферсман, 1954; Барсанов, Яковлева, 1978). В них по-разному чередуются полосы, линзы и пятна зелёного, серовато-зелёного, зелёно-чёрного и белого цвета. Яшма добывалась в крупных монолитах, пригодных для изготовления ваз, торшеров, колонн. История работ Колыванской фабрики вкратце изложена А.Е. Ферсманом (1961), она подробно описана А. Родионовым (1986), события недавних лет освещены В.А. Слободчиковым (2003).
