**КАЗАНСКИЙ СОБОР
В ПЕТЕРБУРГЕ**
каменный декор и его реставрация
1801—2012

А. Г. Булах

В издании дан обзор приёмов использования А. Н. Ворониным художественных свойств природного камня в архитектурном декоре Казанского собора в Петербурге — гранитов, мраморов, кварцита, сланца, известкового туфа, яшм. Описаны места добычи и история применения камня в годы строительства собора, последующие реставрации и реставрации камня.

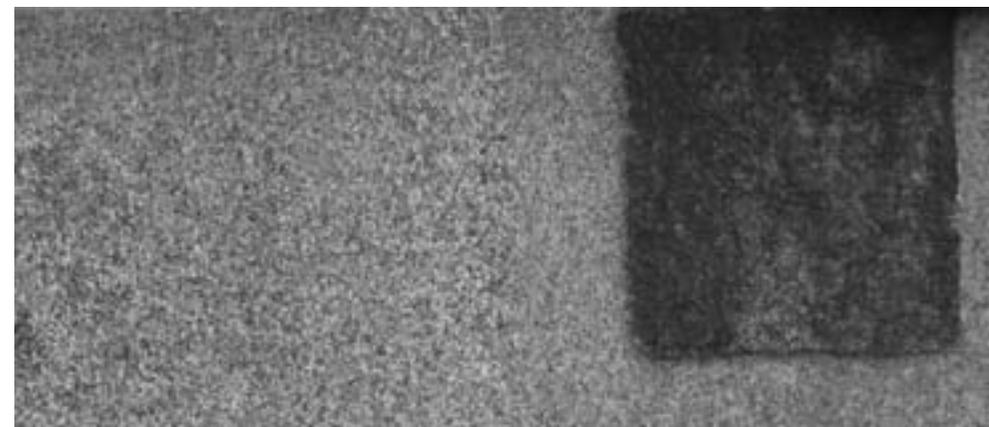
Рис. 44. Очищенный способом щадящей аккуратной наковки (ок. 2010 г.) сердобольский гранит. Сохранён участок грязного гранита. Апсида собора. Фото А. Г. Булаха. 25 сентября 2011 г.

Текущая реставрация собора идёт поэтапно (Коляда, 2010, 2011). Она началась с ремонта и устранения инженерно-строительных дефектов. Это важные и огромные по объёму работы. Выполнены ремонт и реставрация креста и купола собора, крыш, инженерных коммуникаций, подвальных сводов, стен, помещений и внутренней вентиляции в них. После этого приступили к наружному ремонту и реставрации цоколя (стереобата) собора, включая восстановление гидроизоляции, очистку серого (рис. 44) и розового гранита. Швы между блоками и плитами заделали свинцом.

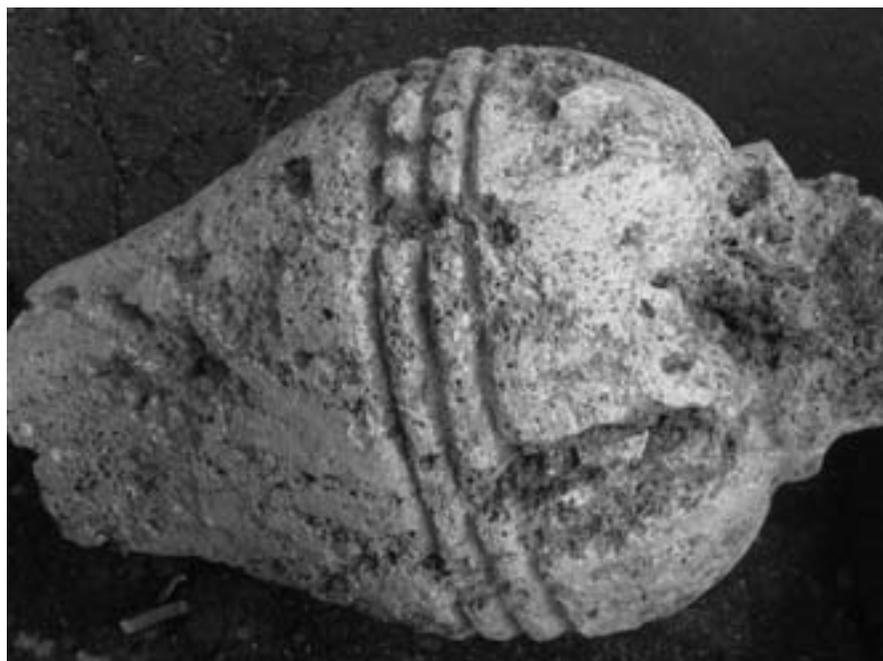
Рис. 45. Разрушенная балясина из балюстрады (хозяйственный двор у собора).
Фото А. Г. Булаха. 9 ноября 2011 г.

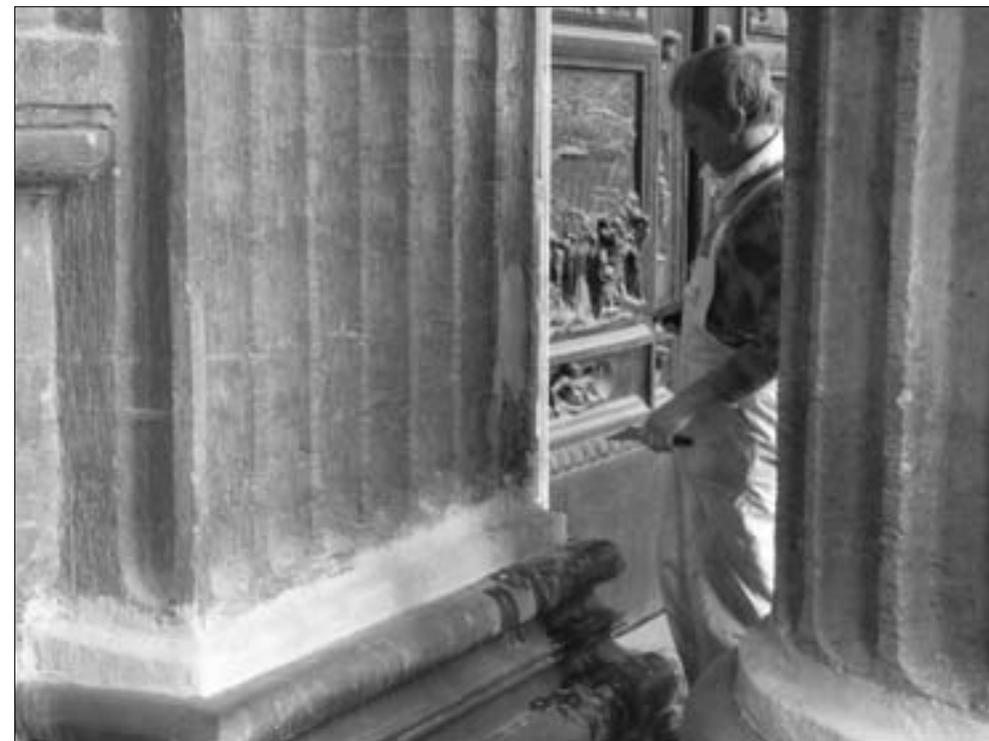
Рис. 46. Рабочий момент. Мастиковка дефектов камня.
Фото А. Г. Булаха. 8 сентября 2011 г.

Реставрация пудостского камня в колоннах и стенах заключалась, по С. Г. Тучинскому (2012), в следующем: «При проведении реставрационных работ 2011 года, в основном, удалялись реставрационные вставки из камня из-за их разрушения. На оригинальной облицовке дефекты камня были единичные. В нижних частях колонн удалялись реставрационные докомпановки, выполненные из искусственных материалов. На их место выполнялись вставки из туфа, близкого по составу к оригинальному». Туф был привезён из Веребковского месторождения в Псковской области. Затем вся нижняя базовая часть колонн мастиковалась. Такие же врезки из нового туфа вставлены в выбоины и надломы по всей высоте колонн (цв. илл. 18). Щели трещин замастикованы (рис. 46).

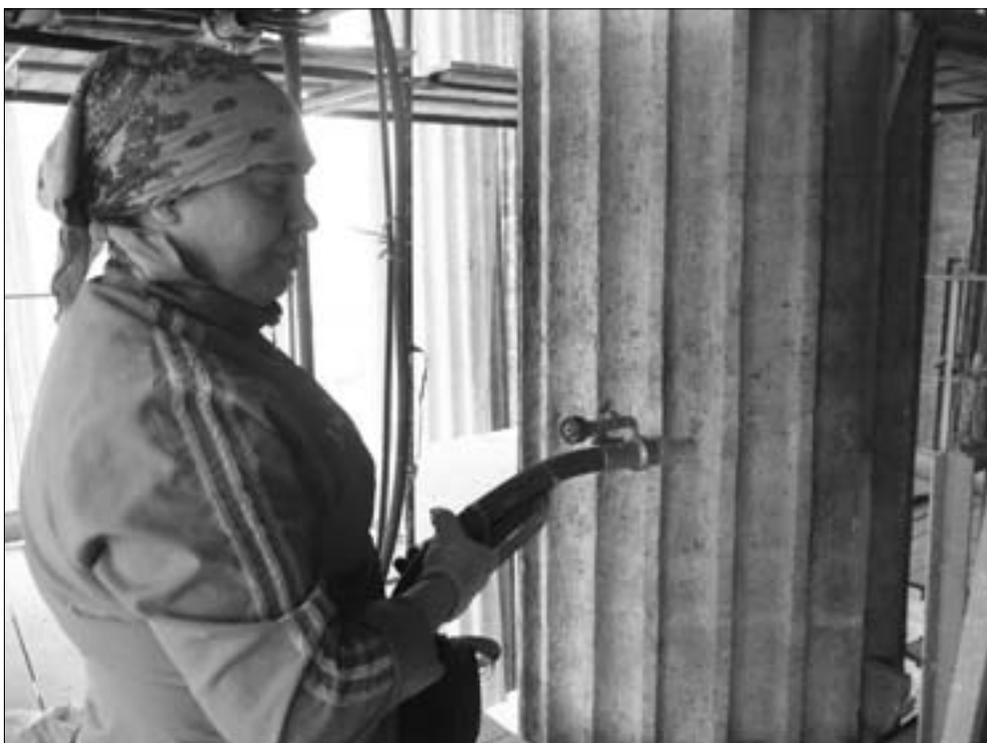
Рис. 47. Рабочий момент. Труба с регулятором и соплом, через которую выдувается абразивный порошок.
Фото А.Г. Булаха. 2 сентября 2011 г.

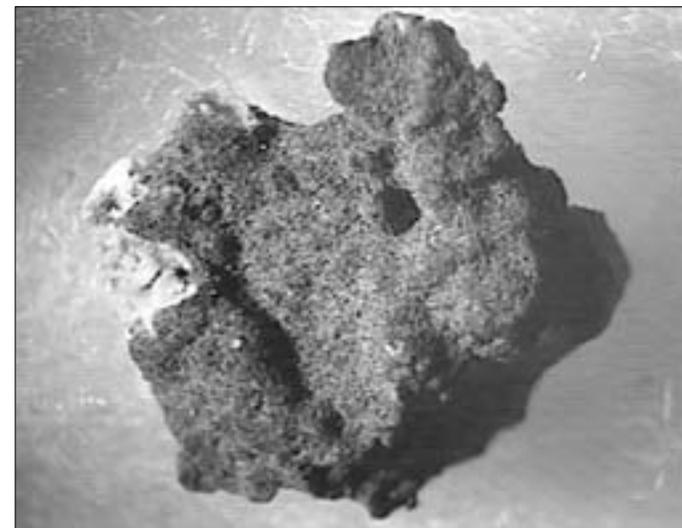
Рис. 48. Вид и строение чёрной плёнки под небольшим увеличением (фото через оптический бинокулярный микроскоп Leica). Ширина образца — 7 мм. Материалы А. Г. Булаха. 2012 г.

Во-первых, оказалось, что сера, как результат огипсования, установлена только в некоторых из изученных проб. Во-вторых, поверхность чёрных плёнок сплошная, микрошероховатая (высота рельефа — порядка 20–70 мкм). Она сложена остроугольными микрофрагментами и кристаллами разных фаз (рис. 48, 49) в аморфной матрице. Судя по качественным определениям, это микрзерна кварца, полевых шпатов и других силикатов, частицы пигментов, а матрица сложена углеродсодержащим (органическим?) веществом.

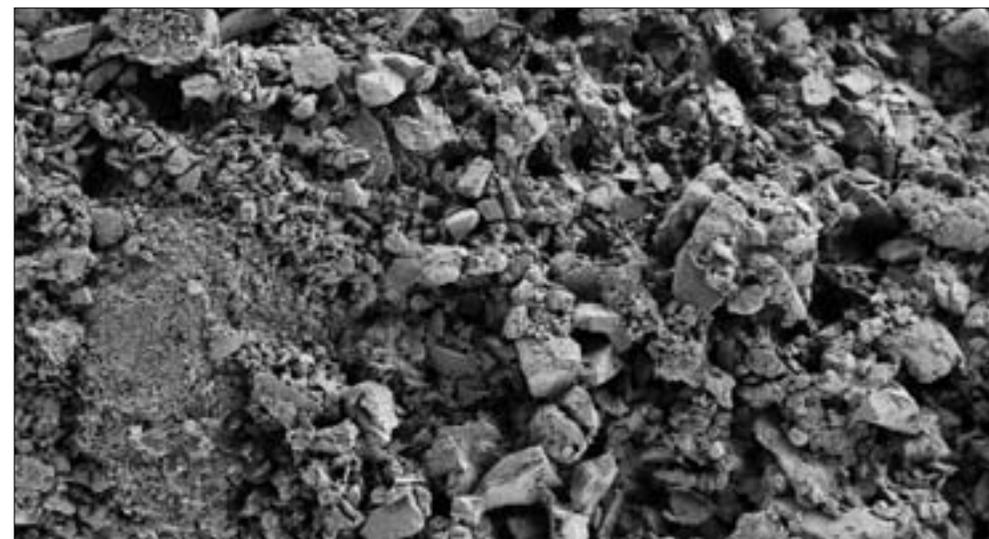
Рис. 49. Поверхность чёрной корки под большим увеличением. Сканирующий электронный микроскоп Carl Zeiss Merlin. Материалы А. Г. Булаха. 2012 г.

На картах распределения химических элементов в срезе камня видно его обогащение серой непосредственно под чёрной плёнкой. Результаты количественного анализа состава фаз показывают, что вся сера идеально увязывается по атомным процентам в формулу гипса $\text{CaSO}_4 \cdot 2\text{H}_2\text{O}$. Весь углерод внутренних зон входит, судя по атомным процентам, в состав кальцита (CaCO_3), чуть обогащённого магнием; также имеются зёрна полевых шпатов и других силикатов (пыль в городской атмосфере). Присутствие гипса в разрушенном пористом туфе было установлено ранее, в 1989–1994 годах, методами электронной микроскопии и рентгенофазового анализа С. Г. Тучинским и С. А. Шадриним. Картины распределения элементов по разрезу и химические анализы минералов получены впервые (Булах, 2012; см. рис. 6).

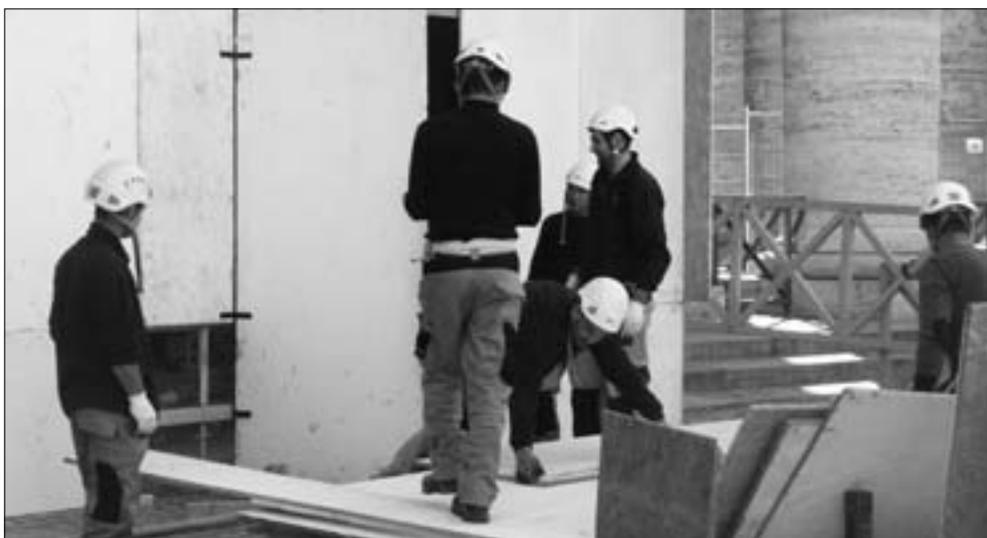
Рис. 50. Собор св. Петра в Риме. Внутри идет аккуратная очистка камня воздушно-абразивным методом. Пыли нет ни снаружи, ни внутри.
Фото А.Г. Булаха. 23 марта 2012 г.

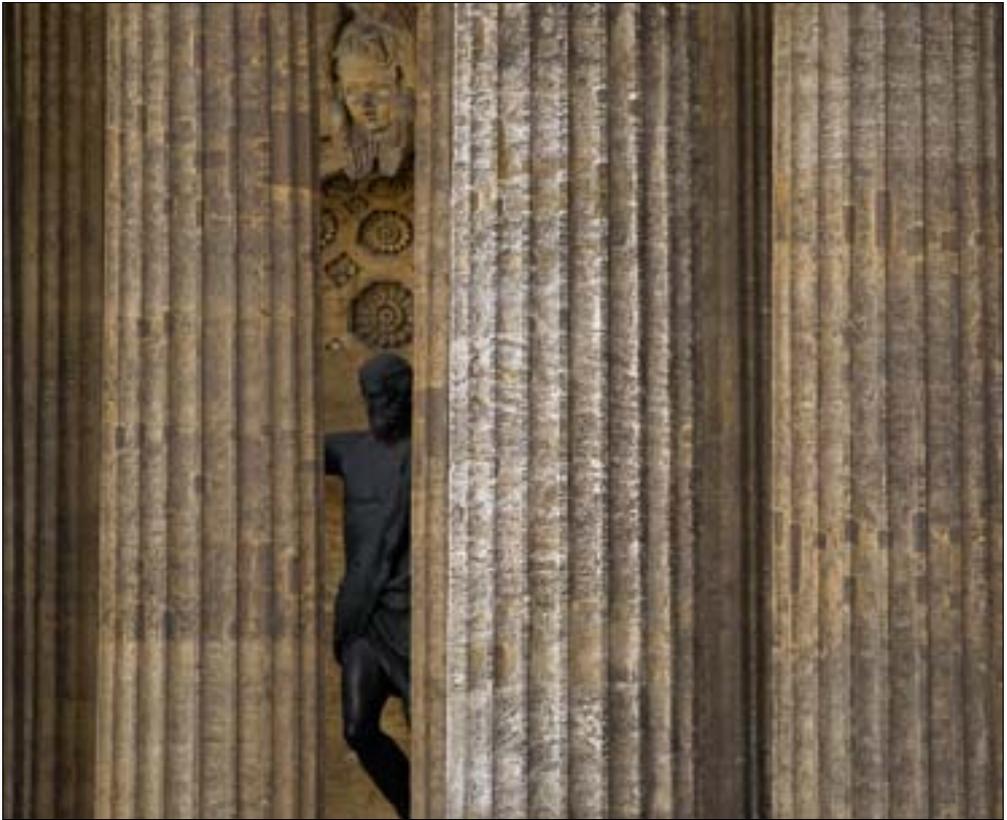
Илл. 1. Пудостский камень в оформлении стены собора и ниши со скульптурой святого князя Владимира. Видна природная слоистость камня, заметны многочисленные реставрационные вставки середины 1960-х годов

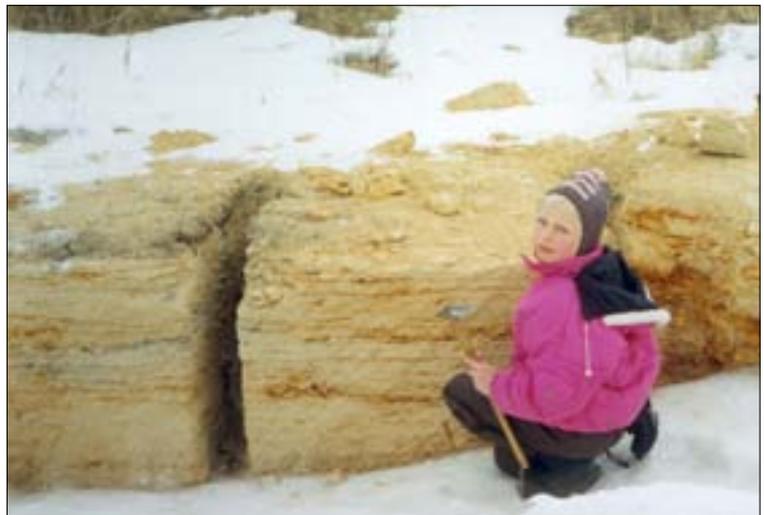
Илл. 2. Сейчас имеются только небольшие залежи низкосортного пудостского камня. Фото М. Ю. Никитина. 1979 г.

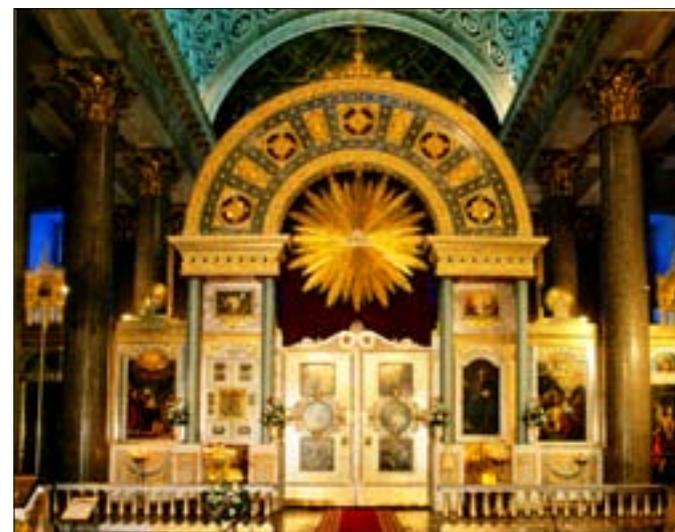
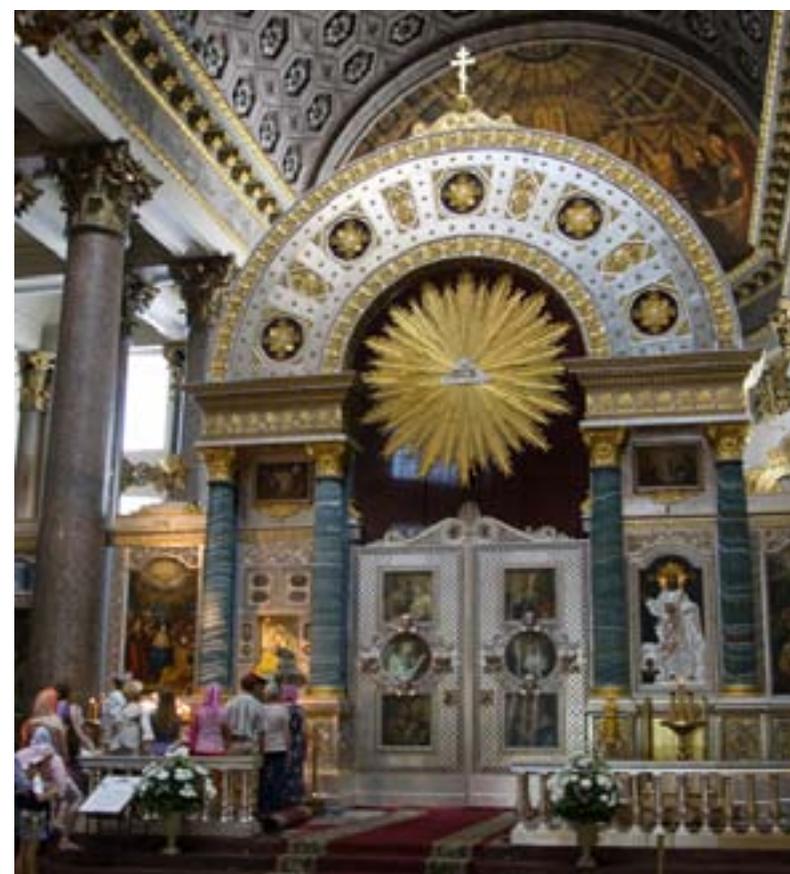
Илл. 4. Главный иконостас собора: *а)* — с временными колоннами по бокам Царских врат; *б)* — с новодельными колоннами под вид яшмовых

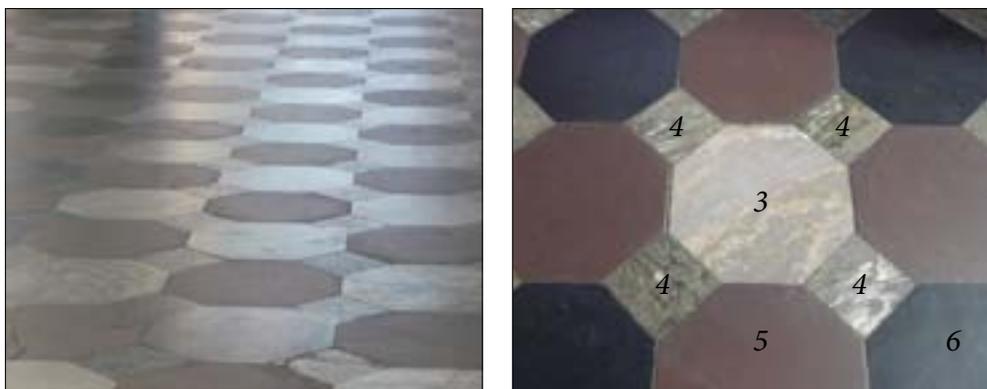
Илл. 5. Мозаика пола в главном нефе Казанского собора, ковёр № 4. Здесь и далее: 1, 2 – тивдийский мрамор, 3, 4 – рускеальский мрамор, 5 – аспидный сланец, 6 – шокшинский кварцит. Фото А.Г. Булаха. 2012 г.

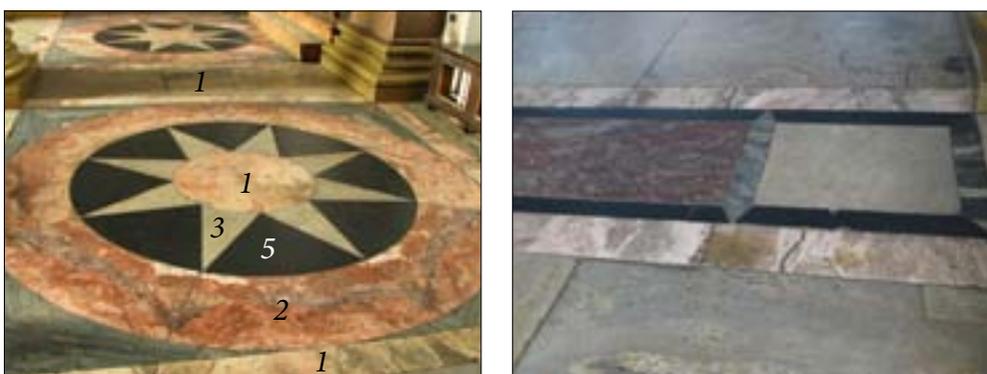
Илл. 6. Мозаика пола в коврах № 1 (а) и № 3 (б). Фото А.Г. Булаха. 2012 г.

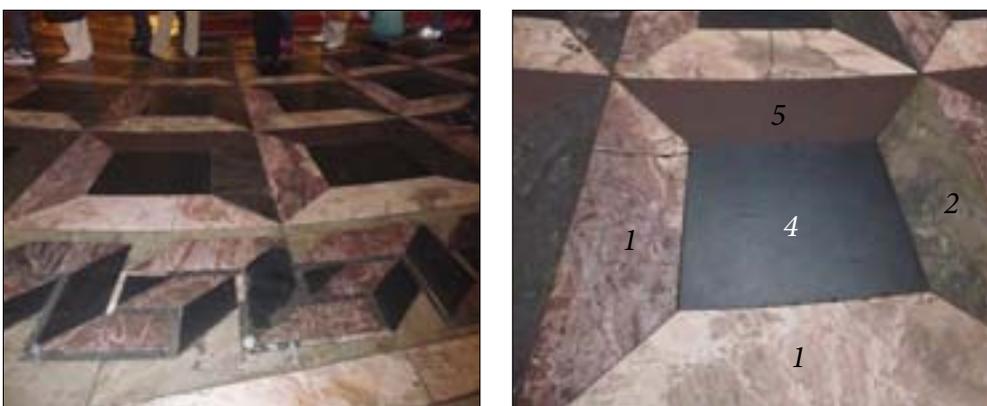
Илл. 7. Пол в центре собора, под куполом, ковер № 13. Фото Е. Жаровой. 2012 г.

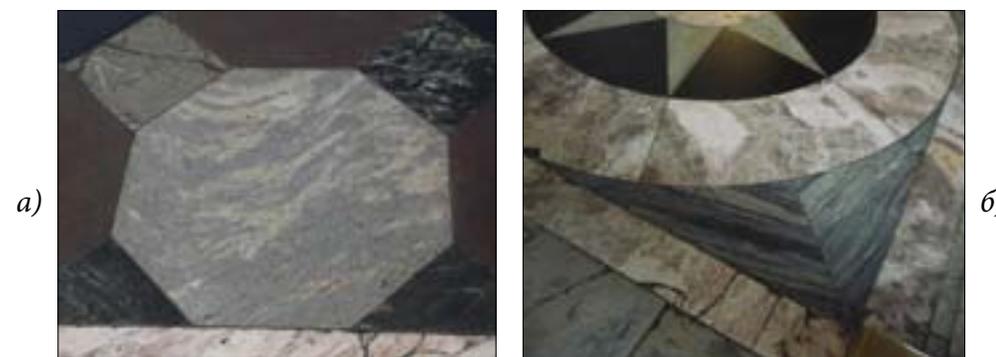
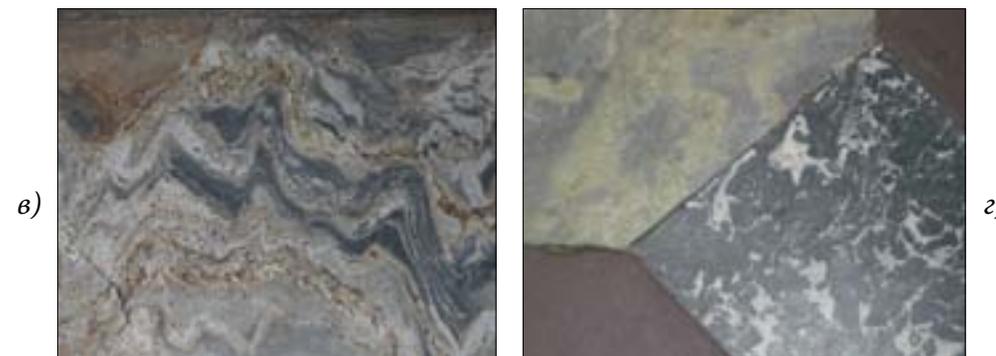
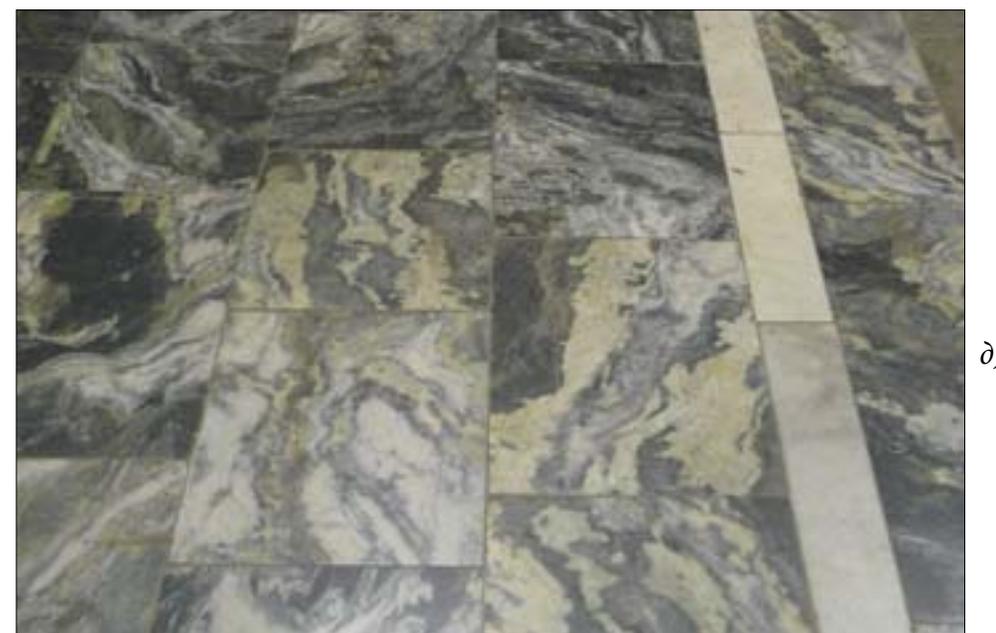
Илл. 9. Некоторые природные рисунки рускеальского мрамора в старых полах наверху (а-г) и в новом полу в подвале (д) Казанского собора. Фото А.Г. Булаха. 2012 г.

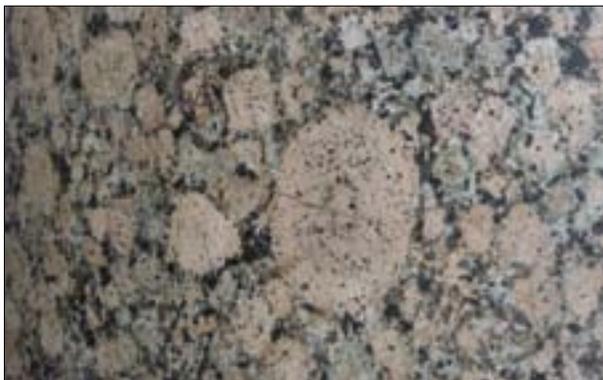
Илл. 11. Строение розового морского гранита. Большие кристаллы микроклина погружены в крупнозернистый агрегат микроклина, кварца, слюды и других минералов. Фото А. Г. Булаха. 2012 г.

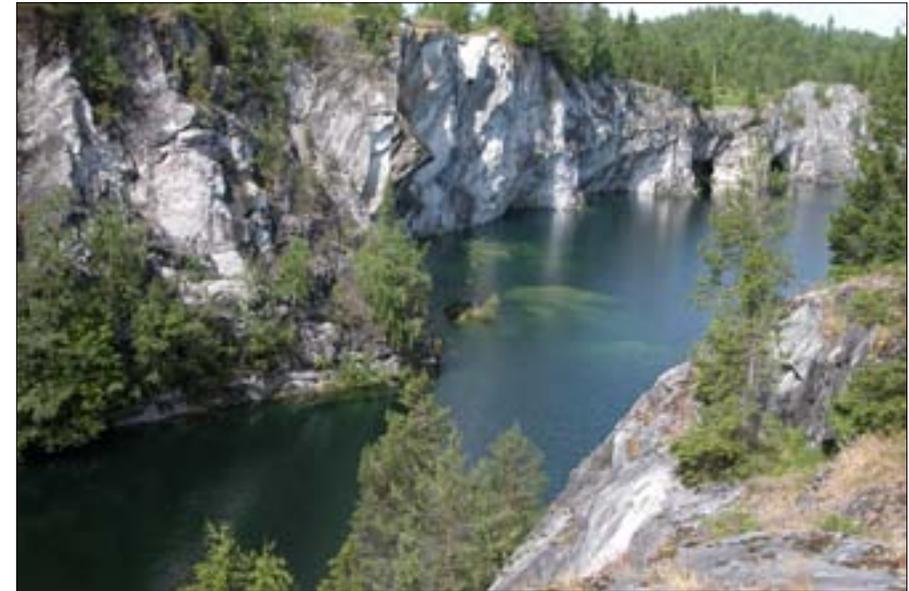
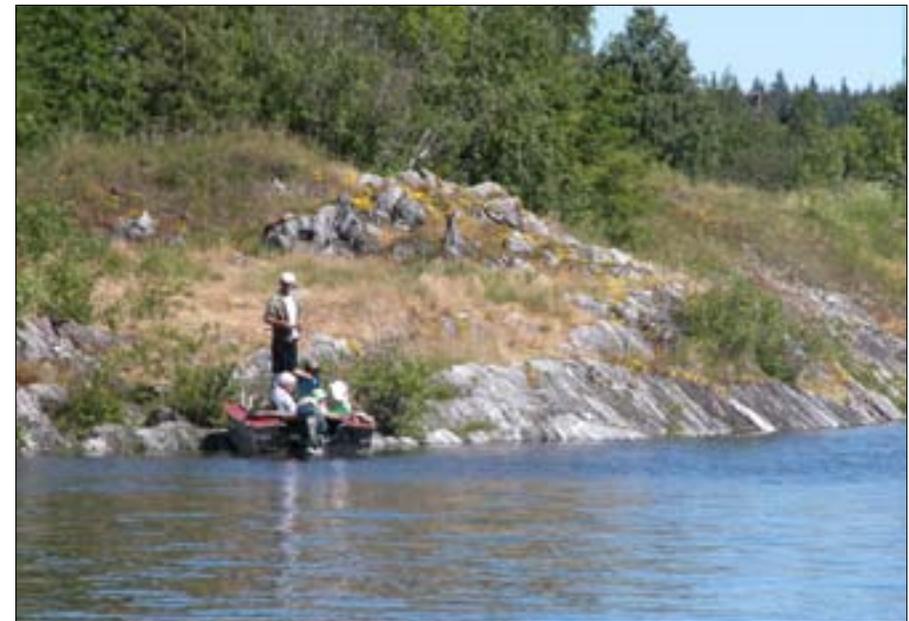
Илл. 12. Мрамор около Сортавалы:
а) Рускеальский каньон — одна из старых разработок мрамора, заполненная водой. Фото А. Г. Булаха. 2005 г.;
б) мраморно-полосатый остров Ювень. Фото А. Г. Булаха. 2005 г.

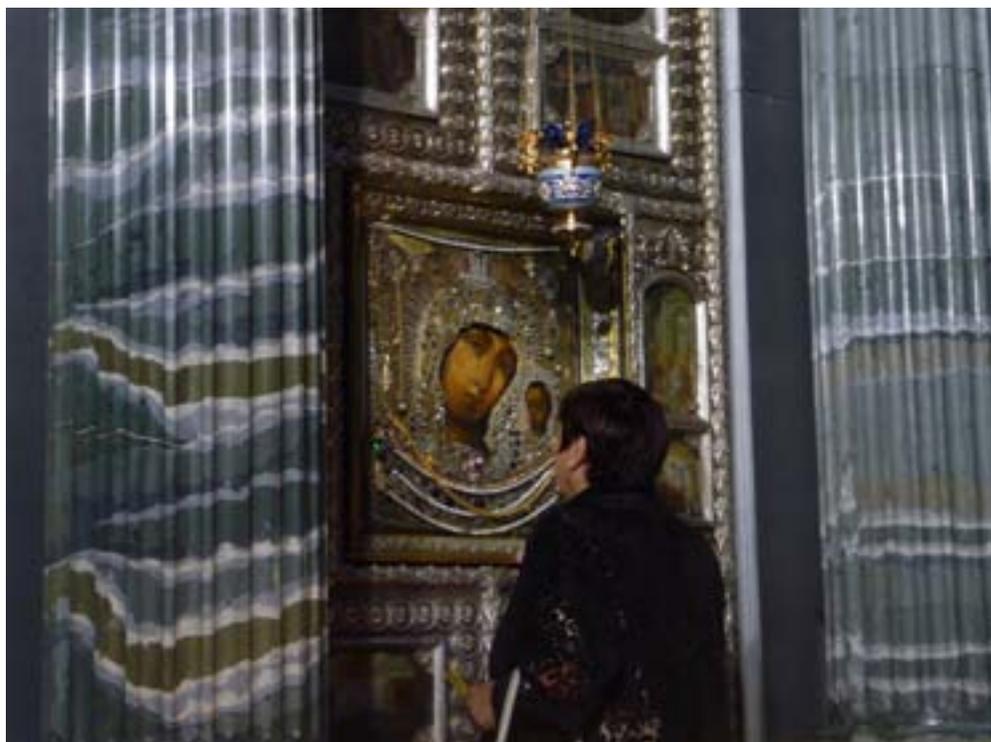
Илл. 13. Прокрашенные под вид ревнёвской яшмы колонны из искусственного камня (стюка) в иконостасе Казанского собора. Фото А. Г. Булаха. 2 сентября 2012 г.

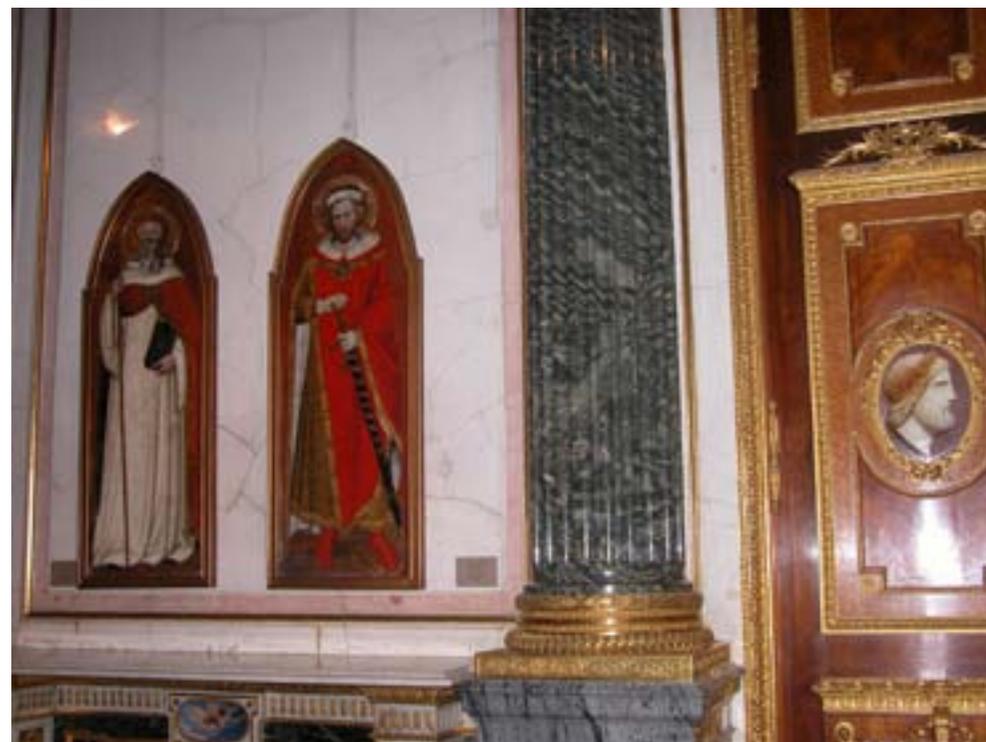
Илл. 14. Колонны из ревнёвской яшмы в Парадной приёмной Старого Эрмитажа (зал 207). Фото А. Г. Булаха. 15 мая 2004 г.

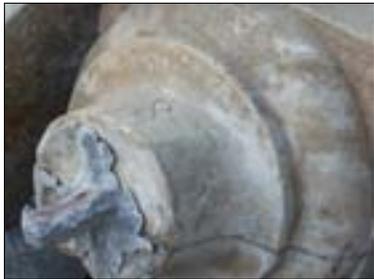
Илл. 15. Деталь перил, вырезанная из ревельского камня (хозяйственный двор у собора). Фото А. Г. Булаха. 9 ноября 2011 г.

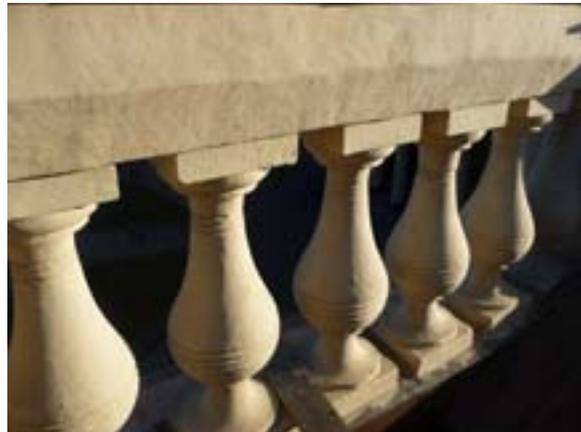
Илл. 16. Окончательный вид балюстрады после реставрации 2011 года. Фото А. Г. Булаха. 9 ноября 2011 г.

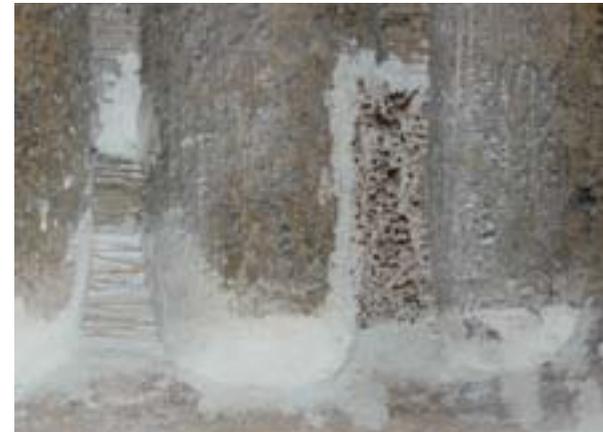
Илл. 18. Врезки вербовского туфа и заделки пудостского камня. Фото А. Г. Булаха. 12 августа 2011 г.

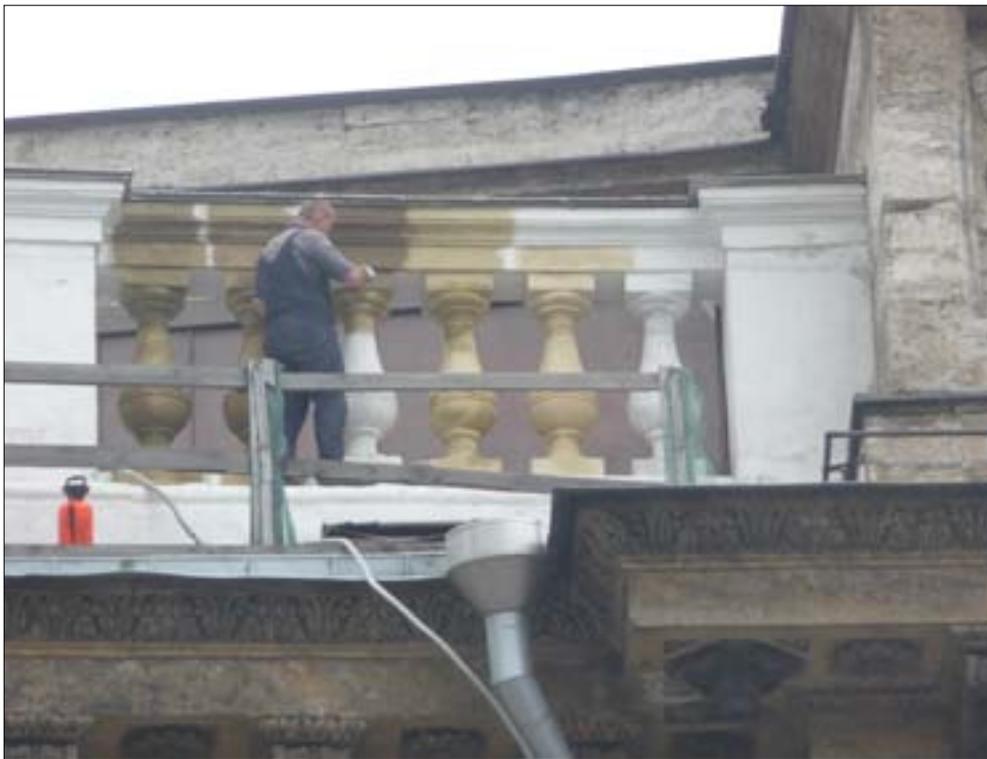
Илл. 17. Подбор колера для балюстрады. Фото А. Г. Булаха. 15 июля 2011 г.

Автор настоящей книги не имел возможности изучить камень перил и балясин. На складе остатков от реставрации он видел одну разрушенную балясину. Она собрана из серого известкового туфа и светло-желтого известняка (цв. илл. 17). Известняк массивный, очень плотный, равномерного мелкозернистого сложения. Э. Ю. Саммет (2003, с. 76–77) относит его впервые в литературе о Петербурге к «рижскому камню», сообщая, что он добывался с XIII века вблизи Риги в долине Даугавы, и идентифицирует его как метасоматический доломит. Обоснований не дано. Н. И. Краснова (кафедра минералогии СПбГУ) произвела по нашей просьбе испытание осколка камня из балюстрады при помощи красителя «ализариновый красный». Оказалось, что он состоит на 99 объёмных % из кальцита; это же подтвердилось при изучении среза камня в петрографическом шлифе. Налицо неясности и противоречия.

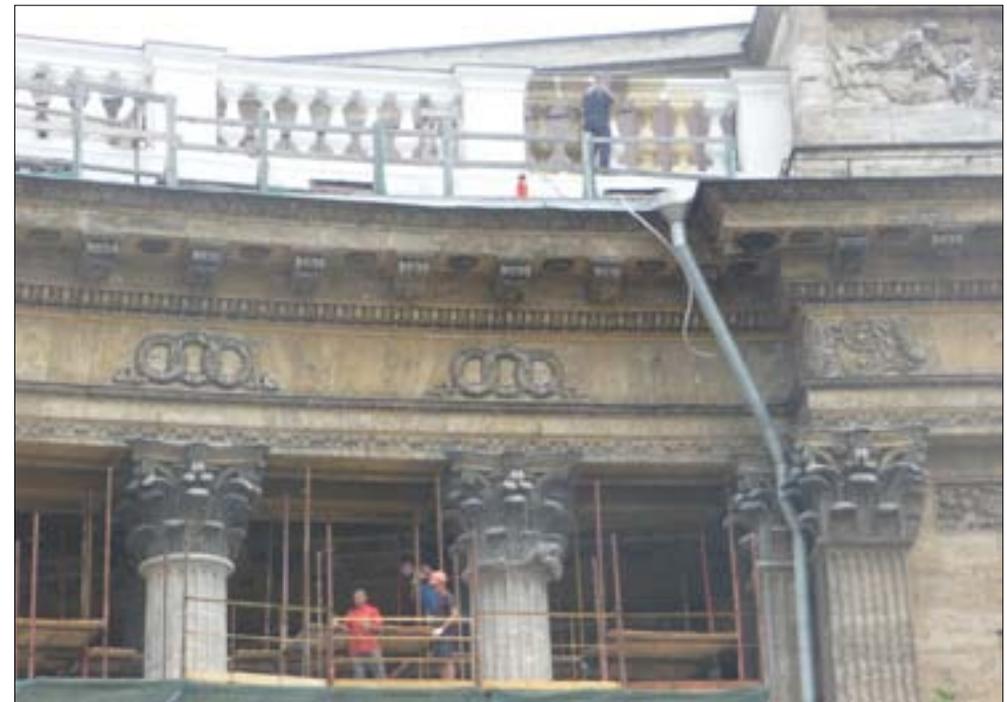
Илл. 19. Рабочий момент. Видны две очищенные колонны, нечищенный камень, малярный окрас балюстрады и естественно чистый (промытый дождём) аттик собора. Фото А. Г. Булаха. 15 июля 2011 г.

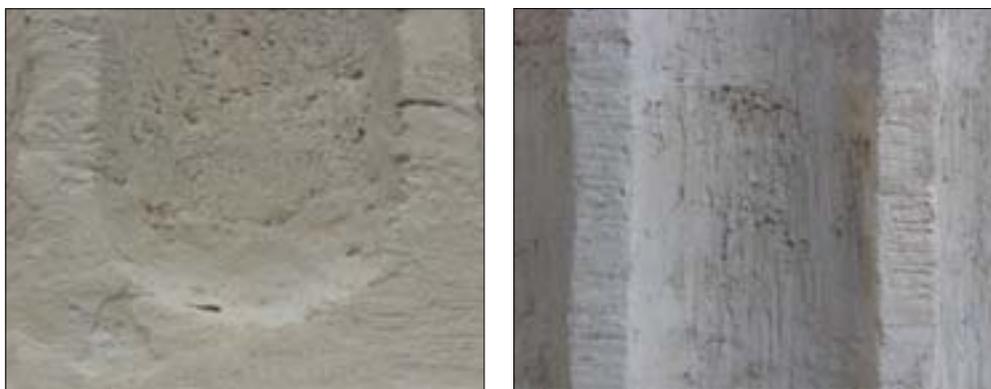
Илл. 20. Плотные слои известкового раствора скрыли под собой рисунок и фактуру природной поверхности пудостского камня.
 Фото А. Г. Булаха. 28 сентября 2011 г.

И далее: «Освобождённая от толстого слоя накрывки и краски облицовка просушивалась в течение двух недель. Все имевшиеся в ней грубые заделки из цемента, извести и гипса удалялись. Архитектурные детали, выполненные при прежних ремонтах, снимались». Новые вставки делались из пудостского камня. «На каждом фасаде насчитывалось по несколько тысяч таких вставок. Из пудостского камня заново вырезались все отбитые осколками снарядов и заменённые при прежних ремонтах цементными или гипсовыми отливками аканты и волюты капителей, порезки карнизов. Мелкие выбоины, трещины, сколы, во множестве рассеянные на облицовке, заделывались мастикой из раствора белого цемента с добавлением просеянной крошки того же пудостского камня и пигментов».

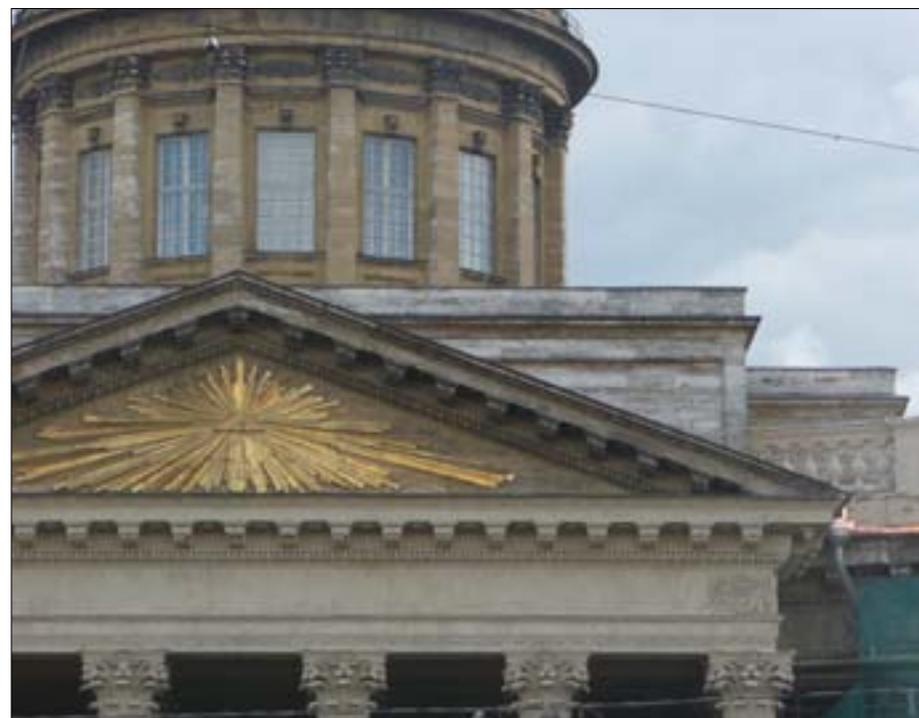
Илл. 21. Камень под «накрывкой» утратил свой вид.
 Фото А. Г. Булаха. 9 ноября 2011 г.

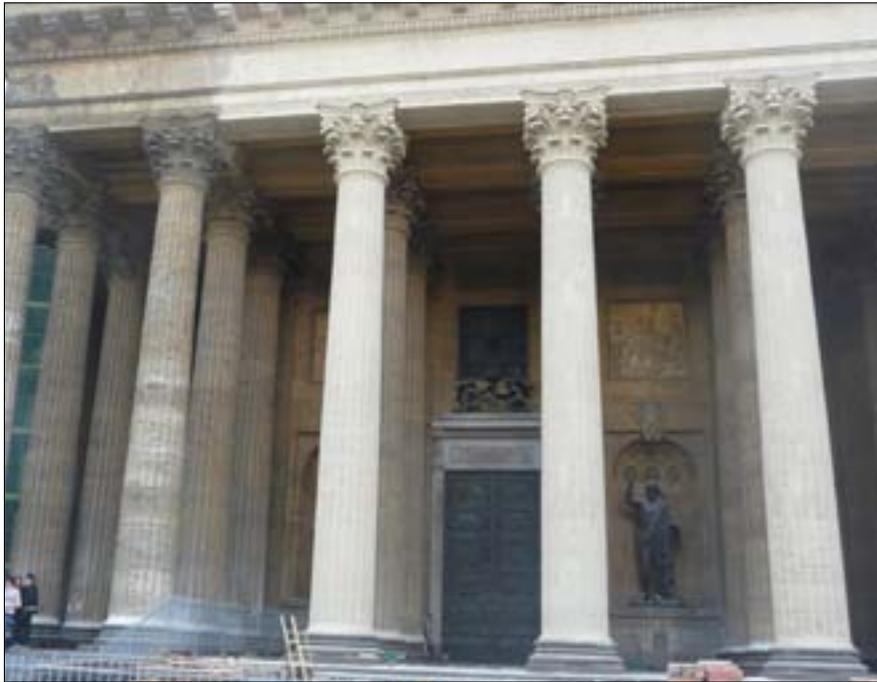
Илл. 22 а, б. Части фасада с «накрывкой» и без неё. Врезки верёвковского туфа и заделки пудостского камня. Фото А. Г. Булаха. 12 августа 2011 г.

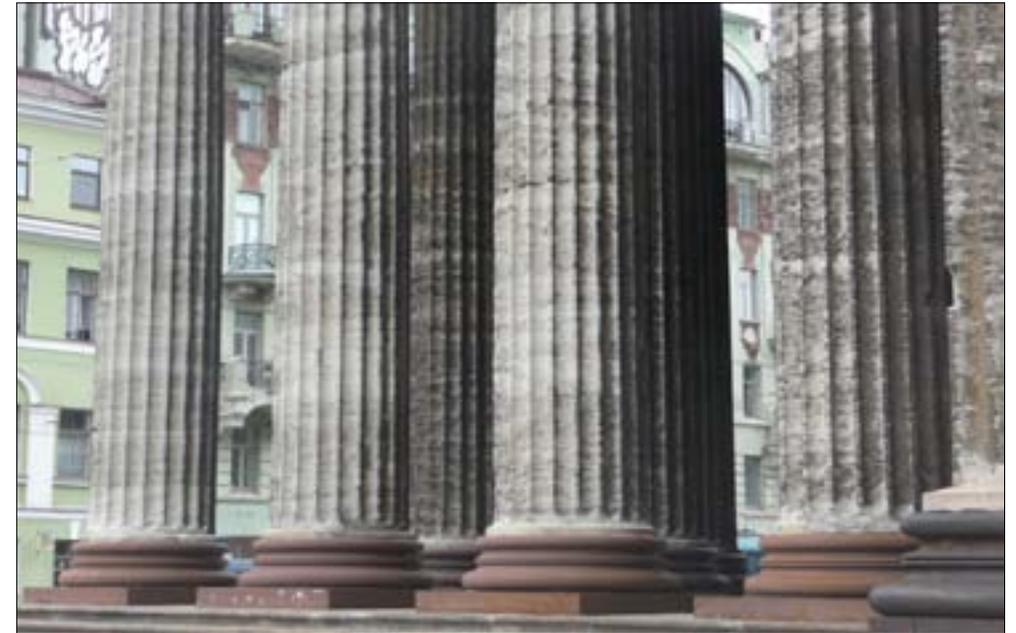
Илл. 24. Пудосткий камень в наружных колоннах южного портика не имеет чёрной корки. Фото А.Г. Булаха. 12 августа 2011 г.

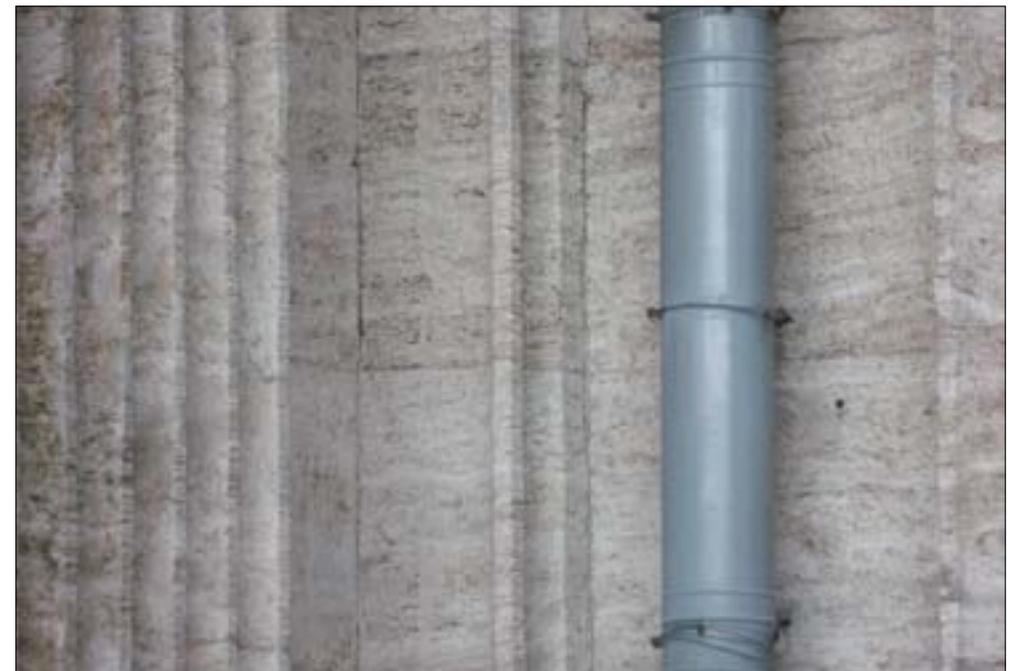
Илл. 25. Чистый пудосткий камень около трубы (северо-восточный угол между апсидой и зданием собора). Фото А.Г. Булаха. 8 сентября 2011 г.

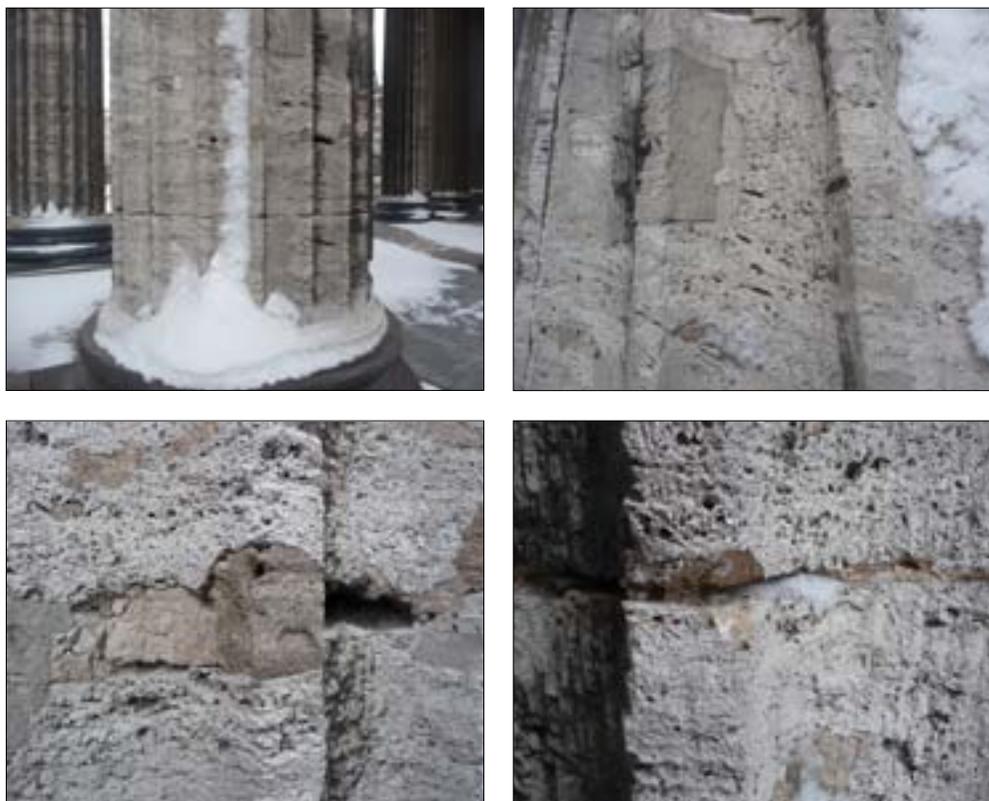
Илл. 26. Восточная часть дуговой колоннады. Камень чист. Видны следы реставрации 1960-х годов. Фото А.Г. Булаха. 4 ноября 2011 г.

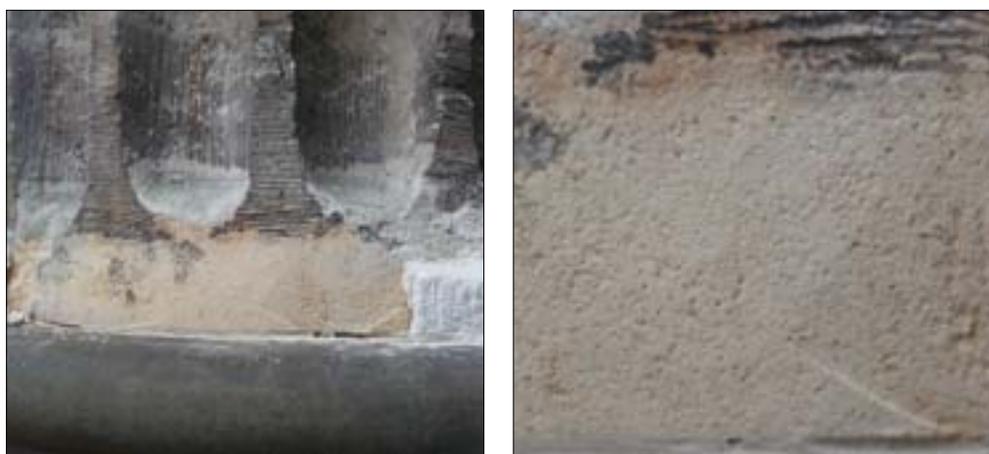
Илл. 27. Цвет пудостского камня в срезе. Фото А.Г. Булаха. 1 ноября 2011 г.

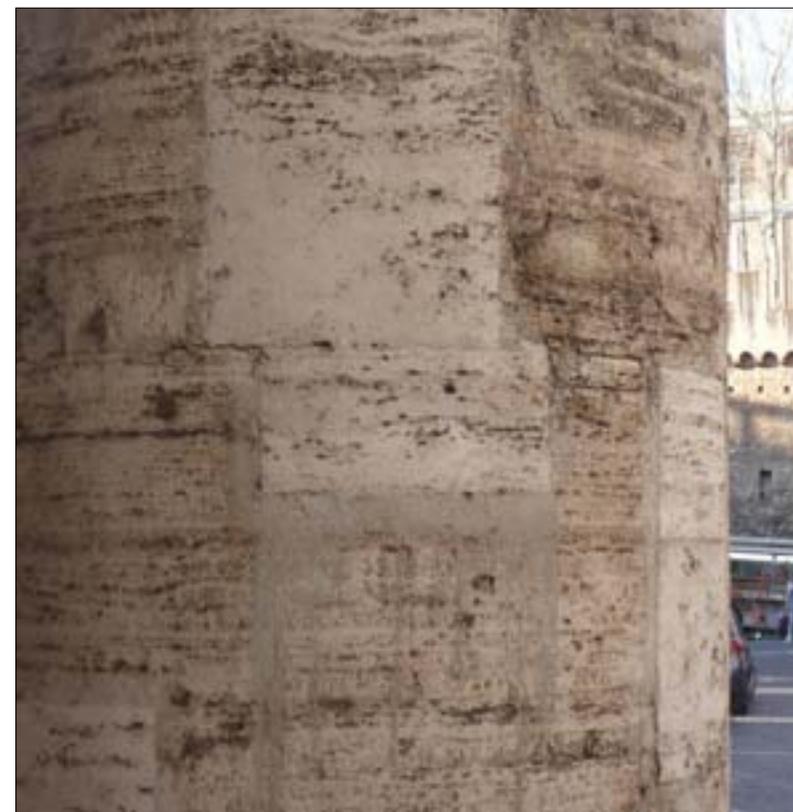
Илл. 28. Собор св. Петра в Риме. Вставки — следы прежних реставраций и грязный травертин. Фото А.Г. Булаха. 16 марта 2012 г.

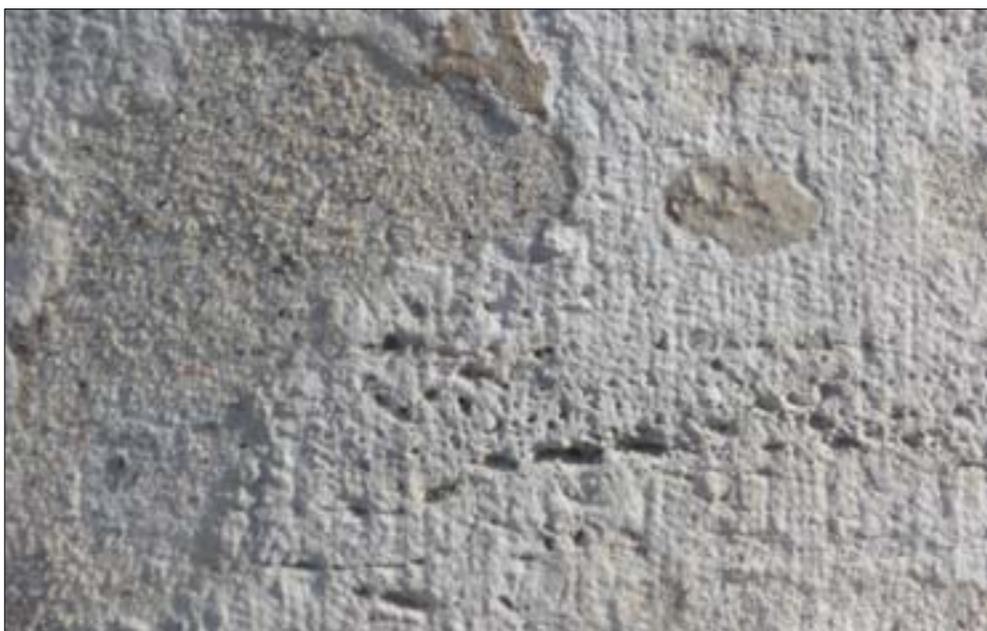
Илл. 31. Собор св. Петра в Риме. На глубине изъяны (более 5 мм) залечивают известковым раствором с мраморной крошкой. Фото А.Г. Булаха. 19 марта 2012 г.
